Das Verhalten von Gebäuden mit Stahlbetontragwänden während des Erdbebens Centro-Sur in Chile am 27.2.2010

D-A-CH-Mitteilungsblatt 85

K. Beyer, T. Wenk

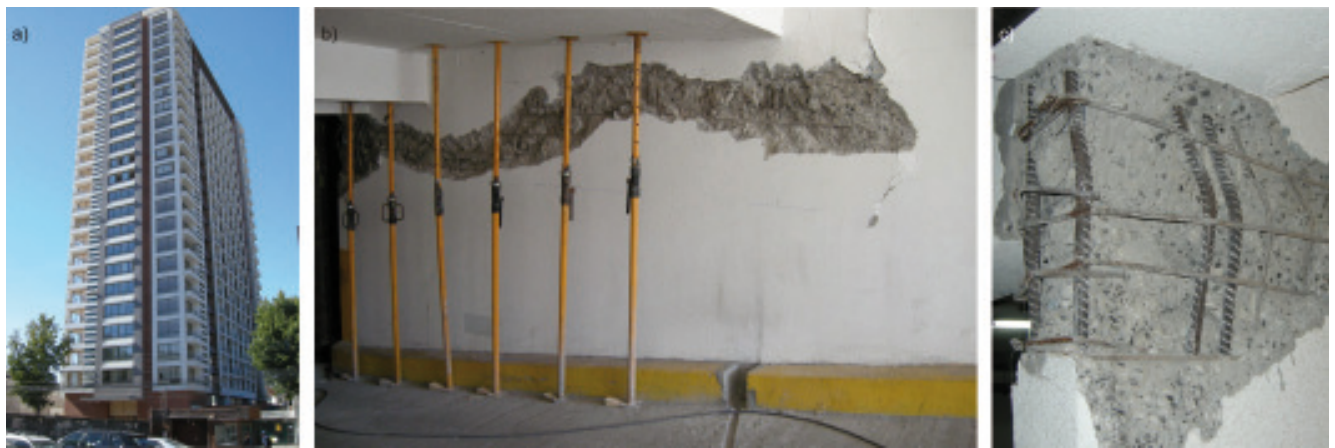
Bild 2. 24-stöckiges Stahlbetontragwandgebäude Castellon 152 in Concepción: Ansicht (a) und Biege-Druckversagen einer Stahlbetontragwand im ersten Untergeschoss (b und c).

Das Wohngebäude 152 Castellon in Concepción ist ein Stahlbetontragwandgebäude mit 23 Obergeschossen und einem Untergeschoss (Bild 2a). Das Gebäude war lediglich einen Monat vor dem Erdbeben eröffnet worden; bereits einen Tag nach dem Erdbeben waren alle Bewohner wieder ausgezogen. Von der Straße aus schien das Gebäude fast unbeschädigt. Im Inneren zeigte sich aber, dass das Gebäude schwere Schäden an der Tragstruktur davongetragen hatte. Ein Schadenstyp, der bei sehr vielen Gebäuden beobachtet wurde, ist ein Druckversagen der Wände, das sehr wahrscheinlich infolge Biegebeanspruchungen in Kombination mit hoher Normalkraft entstand. Die chilenischen Ingenieure nannten

diesen Versagentypus „flexion-compression“; aus diesem Grund wird dieser Schadensmechanismus im folgenden „Biege-Druckversagen“ genannt. Die Wand in der Garagenzufahrt im Untergeschoss zeigt ein dafür typisches Schadensbild (Bild 2b und 2c): Über einen großen Teil der Wandlänge ist die Wand gestaucht, die Längsbewehrung ist ausgeknickt und die Betonüberdeckung sowie ein Teil des Betonkerns ist herausgefallen. Die Endbewehrung der 15 cm breiten Wand bestand aus sechs D32 mm Stäben. Die verteilte vertikale Stegbewehrung und die Horizontalbewehrung hatten einen Durchmesser von 10 mm und einen Abstand von ungefähr 15 cm. Umschnürungsbewehrung war keine vorhanden. Am Wandende war die Horizontalbewehrung mittels zwei 90 Grad Abbiegungen um die Eckstäbe geschlossen. Dies stabilisierte die Eckstäbe etwas gegen Ausknicken, welche als Ergebnis weniger ausknickten als die Stäbe, die gar nicht gehalten waren. In diesem Beispiel trat das Wandversagen am oberen Ende des untersten Geschosses auf. In anderen Beispielen trat ein ähnliches Versagen jedoch auch auf anderen Höhen im Geschoss auf. Die Lage der Bruchzone oben im Geschoss ist möglicherweise verursacht von einer vertikalen Irregularität des Wandverlaufs mit kürzeren Wänden im betroffenen Untergeschoss im Vergleich zum darüberliegenden Erdgeschoss. Eine andere Erklärung wäre, dass die Wand dort versagte, wo der Widerstand, z. B. infolge einer schlechteren Verdichtung des Betons oben im

Regularität des Tragwerks im Aufriss gestört und der verkleinerte Wandquerschnitt wird insbesondere im Übergangsbereich stärker beansprucht [Lag10]. Dies könnte die Lage der Bruchfläche am oberen Rand des betroffenen Geschosses in Bild 2b und Bild 8b erklären, d.h. gerade zuoberst im verkürzten Wandabschnitt.

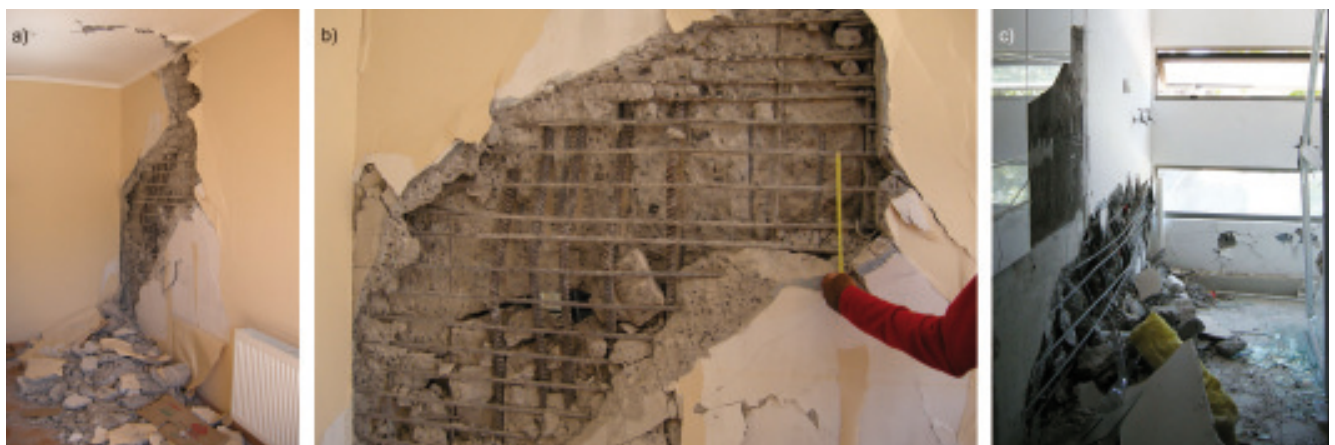
Bild 3. 24-stöckiges Stahlbetontragwandgebäude Castellon 152 in Concepción: Versagen der Stahlbetontragwände im ersten Obergeschoss.

Ein andersartiges Wandversagen war im ersten und zweiten Obergeschoss aufgetreten (Bild 3a und b). Das leicht diagonale Feld, in welchem die Wand beschädigt ist, lässt vermuten, dass eine diagonale Druckstrebe versagt hat. Die Wandbreite betrug wie im Untergeschoss 15 cm. In ungefähr einem halben Meter Abstand zur Ecke hatte die Wand eine

starke Vertikalbewehrung bestehend aus zehn Stäben mit Durchmesser 32 mm. Der Beton war im beschädigten Wandteil vollständig zertrümmert und die Vertikalstäbe stark ausgeknickt. Ein ähnliches Schadensbild fand sich bei einer weiteren Wand in eine Küche (Bild 3c), bei dem ebenfalls der Beton vollständig zertrümmert war und große Löcher in der Wand hinterlassen hatte. Ein weiterer Hinweis für die starke vertikalen Stauchungen, die stattgefunden hatten, waren einige Fensterrahmen im betroffenen Stockwerk, die ausgeknickt waren (Bild 4).

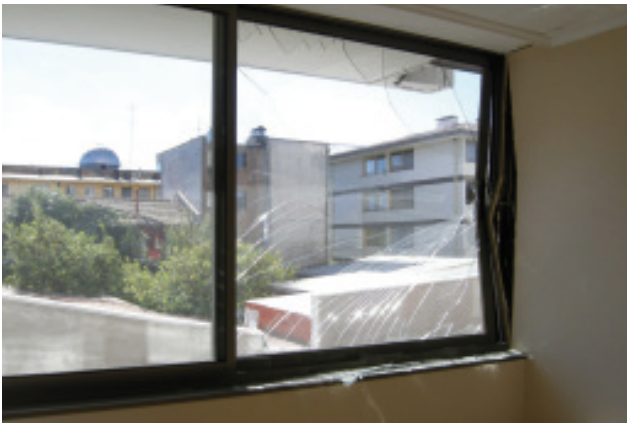
Bild 4. 24-stöckiges Stahlbetontragwandgebäude Castellon 152 in Concepción: Ausgeknickter Fensterrahmen im ersten Obergeschoss.

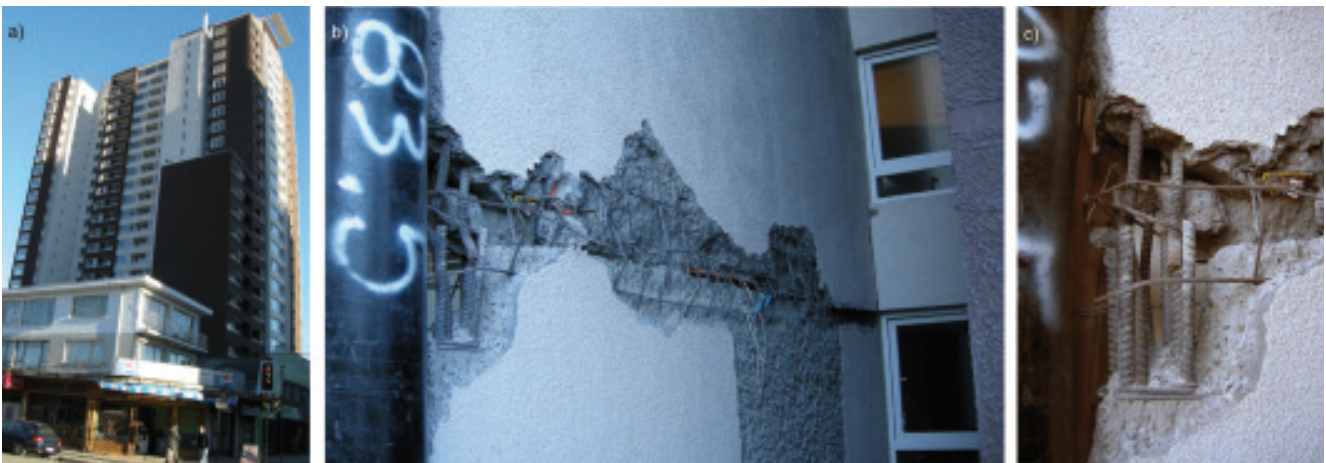
Das 21-stöckige Wohngebäude 445 Salas in Concepción war noch nicht ganz bezugsfertig als es vom Erdbeben erschüttert wurde (Bild 5a). Eine der beschädigten Wände ist in Bild 5b und c abgebildet. Das Versagen war wieder ein Biege-Druckversagen, das die Wand über deren gesamte Länge ungefähr auf Höhe der Geschossdecke über dem Erdgeschoss beschädigte. Der lose Beton war bereits herausgenommen. Deutlich erkennbar ist das Ausknicken der vertikalen Stegbewehrung während die Eckstäbe sogar gerissen sind (Bild 5c). Umschnürungsbewehrung fehlte und die Schubbewehrung, die wiederum mit zwei 90-Gradhaken um die Eckstäbe geschlossen war, war stark aufgebogen. Dies lässt vermuten, dass die Eckbewehrung zunächst infolge Druckbeanspruchung sehr stark ausknickte und das Reißen

Bild 5. 21-stöckiges Stahlbetontragwandgebäude Salas 445 in Concepción: Ansicht (a) und Biege-Druckversagen einer Stahlbetontragwand im Erdgeschoss mit gerissener Endbewehrung (b und c).

der Stäbe bei Umkehr auf Zugbeanspruchung infolge Fortpflanzung von Mikrorissen erfolgte, die vorher beim Ausknicken entstanden sind [Res93]. Dies ist ein Bruchmechanismus von Bewehrungsstäben in Stahlbetonbauteilen unter Erdbebenbeanspruchung, der auch in Laborversuchen an Tragwänden sehr häufig beobachtet wurde (z.B. [DBB09], [BDP08]). Bild 6 zeigt ein Beispiel für ein solches Versagen während großmaßstäblichen Versuchen an U-förmigen Stahlbetontragwänden. Beim Gebäude Salas 445 hatte es den Anschein, dass Plastikrohre, die horizontal in der Wand verliefen, diesen Querschnitt geschwächt und zum Versagen auf dieser spezifischen Höhe geführt haben könnten. Als Verstärkungsmaßnahme ist eine Aufdoppelung der Wand über einen Teil der Wandbreite vorgesehen (Bild 7).

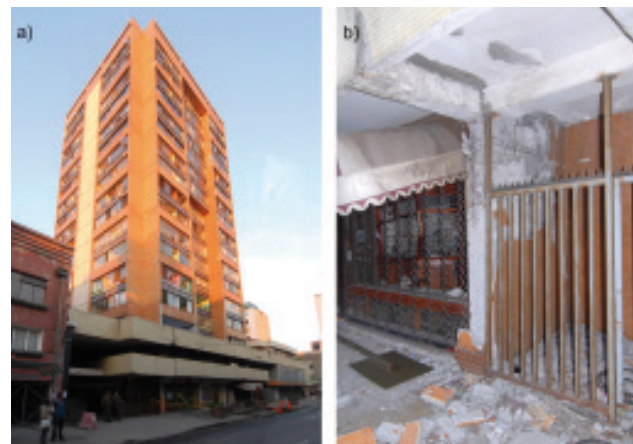
Bild 8. 17-stöckiges Stahlbetontragwandgebäude Torre Libertad in Concepción: Ansicht (a) und Biege-Druckversagen einer Wand im Erdgeschoss (b).

Das 17-stöckige Bürogebäude Torre Libertad im Stadtzentrum von Concepción zeigt das Anfangsstadium des Biege-Druckversagen einer Stahlbetontragwand im Erdgeschoss (Bild 8a und b). Gut erkennbar ist in Bild 8b der Rücksprung der Wandlänge im Erdgeschoss gegenüber den Obergeschossen. Dies erklärt die Lage der Bruchfläche unmittelbar unter dem Rücksprung bei der Oberkante der Wand anstatt bei der Unterkante mit typischerweise höheren Beanspruchungen im Falle gleichbleibenden Wandquerschnitts über die Gebäudehöhe.

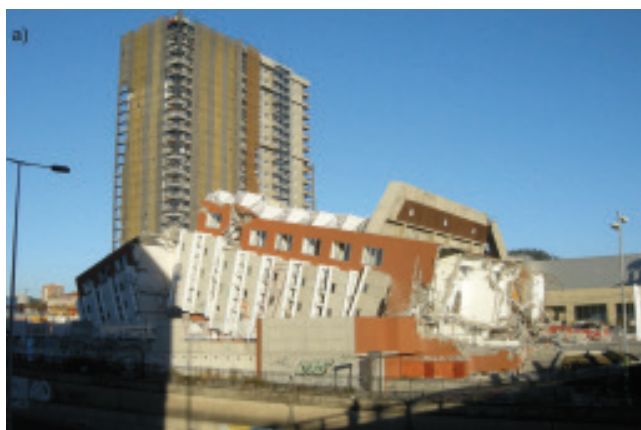
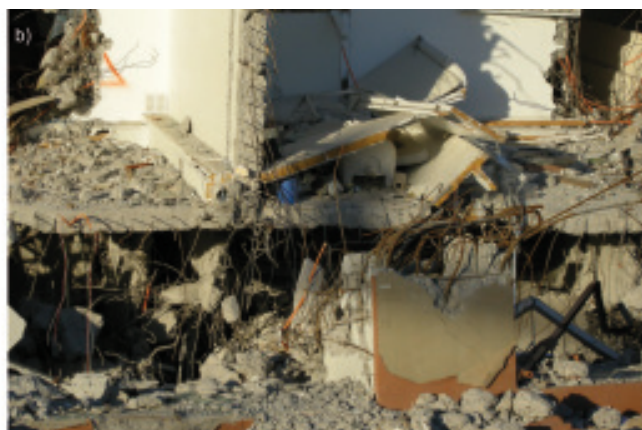
Das 15-stöckige Wohngebäude Alto Rio in Concepción war auf der Höhe des Erdgeschosses um die Längsseite rotiert und komplett umgestürzt (Bild 9a). Dabei ist das Gebäude im oberen Drittel in zwei Teile zerbrochen. Zur Zeit dieses Berichts ist die Ursachenforschung, die wie bei den meisten anderen modernen Gebäuden vermutlich Gerichtsverfahren nach sich ziehen wird, noch nicht abgeschlossen. Das EERI-Team, welches die Konstruktionspläne einsehen konnte, berichtete von äußeren Wänden, die auf Höhe des Erdgeschosses unterbrochen oder verkürzt waren [EERI10]. Die Bruchfläche zeigte einen sehr geringen Bewehrungsgehalt der Wände (Bild 9b). Weiter scheint es, dass die Verankerung vieler Bewehrungsstäbe versagt hat, d. h. die Bewehrung war im Bereich des plastischen Gelenks im Erdgeschoss gestoßen.

Bild 9. 15-stöckige Stahlbetontragwandgebäude Alto Rio in Concepción: Ansicht des nach links umgestürzten Gebäudes (a) und abgerissene Wände im Erdgeschoss (b).

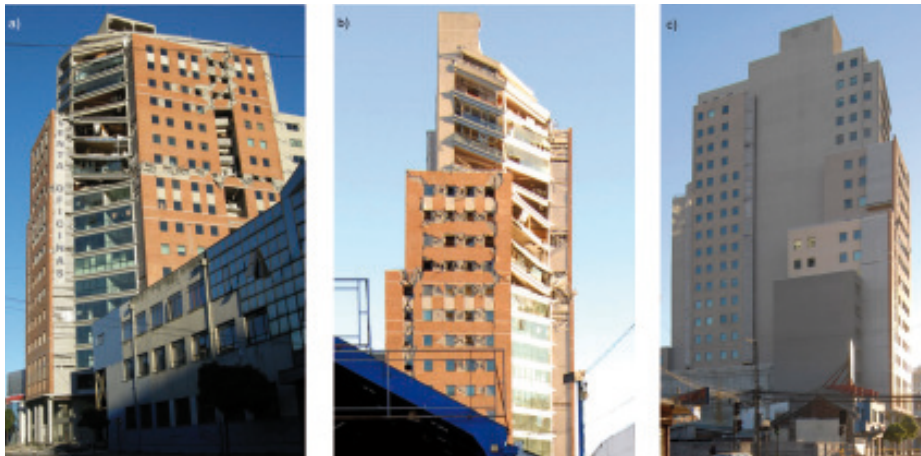
Das O'Higgins-Gebäude ist ein 20-stöckiges Bürogebäude in Concepción, bei welchem drei Geschosse teilweise eingestürzt sind, jedes davon auf der Höhe eines Rücksprungs der Gebäudebreite [EERI10]. Die verschiedenen Ansichten zeigen wie unterschiedlich stark die verschiedenen Seiten des Gebäudes beschädigt wurden (Bild 10): Auf der Vorderseite ist v. a. eines der eingestürzten Stockwerke gut zu erkennen, während auf der Querseite die meisten der Wände zwischen

Bild 10. 20-stöckiges Stahlbetontragwandgebäude O'Higgins in Concepción: Vorder-, Seiten- und Rückansicht.

Fensteröffnung den für zyklisches Schubversagen charakteristischen X-Riss zeigen. Die Rückseite ist hingegen praktisch unbeschädigt geblieben. Die Rückseite besteht aus einer fast durchgehenden Stahlbetontragwand, die außerdem die Rückwand der Aufzugsschächte bildet. Es ist daher davon auszugehen, dass das Steifigkeits- und Widerstandszentrum eine große Exzentrizität vom Massenzentrum aufwies und daher das Gebäude sehr anfällig für Torsionsbewegungen war. Das Vordringen der Schäden bis in die oberen Stockwerke der Fassadenwände könnte neben dem Einfluss der Rücksprünge auf höhere Eigenschwingungen zurückzuführen sein (Bild 10b).

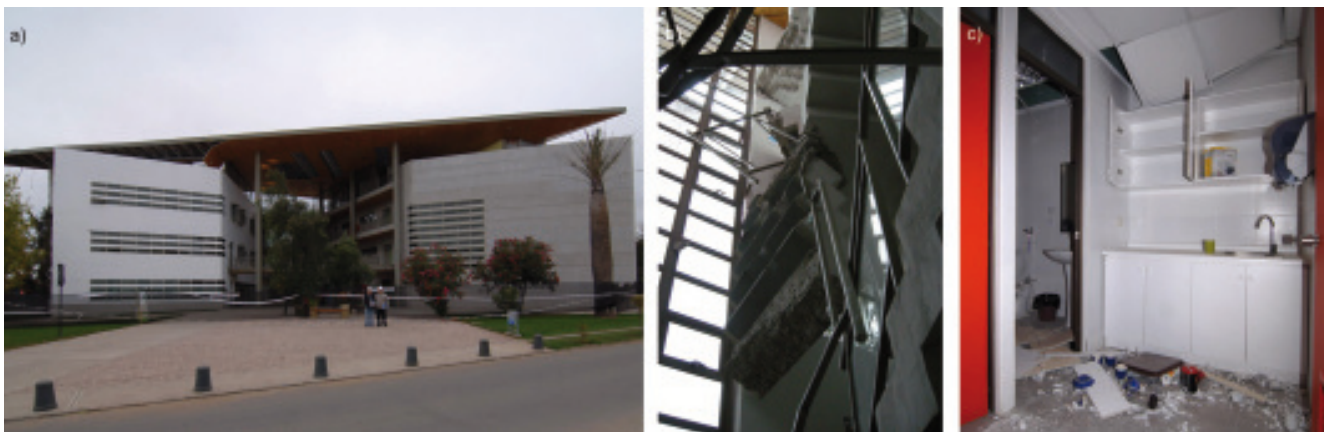
Bild 11. Gebäude für Grundlagenwissenschaften der Universität in Talca: Ansicht (a), Treppenhaus (b) und Teeküche (c).

Das Gebäude für Grundlagenwissenschaften der Universidad Católica del Maule in Talca ist ein vier-geschossiges Gebäude, das eineinhalb Jahre vor dem Erdbeben eröffnet wurde (Bild 11a). Es beherbergt Büros und kleinere Vorlesungssäle. Das Gebäude ist auf siltigen Sand flach fundiert. Schwere strukturelle Schäden traten lediglich im Treppenhaus auf (Bild 11b), das als Verbindungsglied zwischen zwei Gebäudeteilen wirkte. Obwohl es vom Ingenieur als solches bemessen worden war, war es lediglich mit dem Standardbewehrungslayout für Treppenhäuser ausgeführt worden (persönliche Kommunikation mit Prof. Juan Figueroa Merino, April 2010). Die Bewehrung hielt den unterschiedlichen

Bewegungen der Gebäudeteile nicht stand und die Treppen kollabierten von oben, wo die Relativbewegung der Gebäudeteile am größten war, nach unten (Bild 11b). Weitere strukturelle Schäden waren nur von geringfügiger Natur. Jedoch wurden sehr viele nicht-tragende Bauteile und Einrichtungen beschädigt (Bild 11c und Bild 12). Insbesondere die abgehängte Unterdecke und Belüftungseinheiten, die an vielen Stellen infolge für Erdbeben ungeeigneter Details herunterfiel, verursachten große Schäden. Dies trifft nicht nur auf dieses Gebäude zu sondern auf sehr viele Gebäude, so dass diese Art Schäden sicher ein Hauptkostenpunkt des Centro-Sur-Erdbebens sein werden.

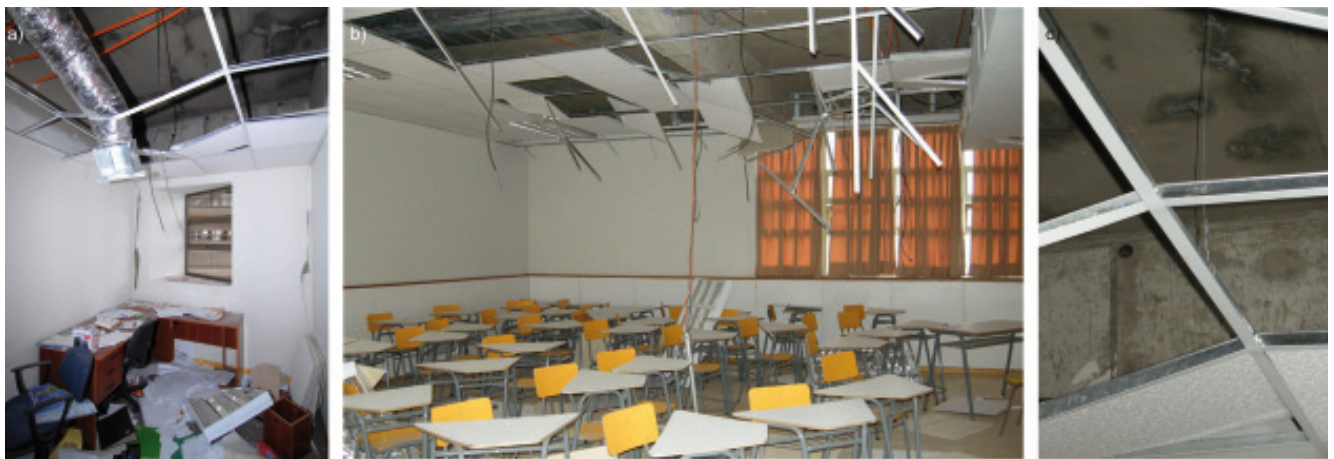
Bild 12. Gebäude für Grundlagenwissenschaften der Universität in Talca: Schäden an nicht-tragenden Bauteilen und Einrichtungen in Büro (a) und Hörsaal (b) sowie Detail der Schäden an der Aufhängung der abgehängten Unterdecke (c).

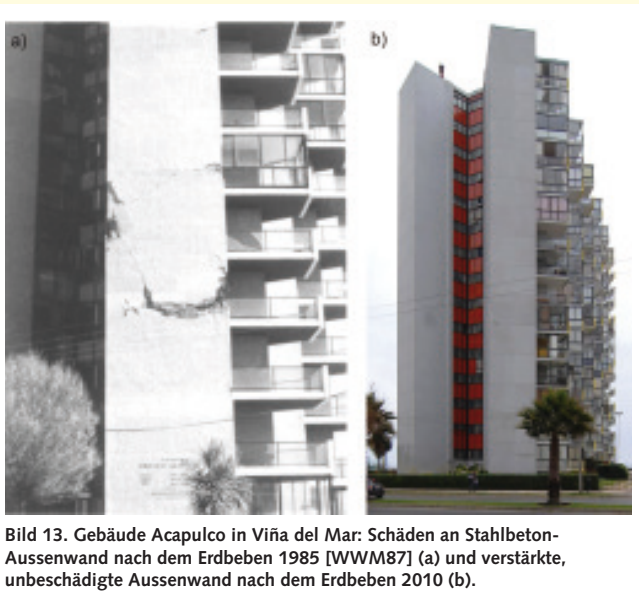
Bild 13. Gebäude Acapulco in Viña del Mar: Schäden an Stahlbeton-Aussenwand nach dem Erdbeben 1985 [WWM87] (a) und verstärkte, unbeschädigte Aussenwand nach dem Erdbeben 2010 (b).

Acapulco-Gebäude in Viña del Mar bereits 1985 ein Schadensbild zeigte, welches auf ein Biege-Druckversagen schließen lässt (Bild 13a). Als Verstärkungsmaßnahme wurden damals die Außenwände aufgedoppelt [WWM87], d.h. man hatte bereits erkannt, dass zu geringe Wanddicken für das Biege-Druckversagen ursächlich sein können. Während des diesjährigen Erdbebens trat dieser Schadensmechanismus nicht mehr auf (Bild 13b), jedoch wurden die Decken, die mit 12 cm sehr dünn ausgeführt sind [WWM87], zum Teil stark beschädigt.

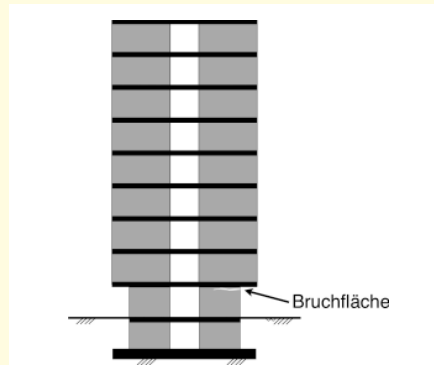
Bei einigen Hochhäuser wurden die Wandlängen im Erdgeschoss oder im ersten Untergeschoss gegenüber den darüberliegenden Geschossen verkürzt, um Platz für Eingangshalle oder Parkgarage zu schaffen (Bild 14). Damit wird die

Bild 14. Aufriss eines Gebäudes mit verkürzten Wänden im Erdgeschoss und im Untergeschoss.
