Das grosse Hanshin-Erdbeben vom 17. Januar 1995

Schweizer Ingenieur und Architekt 113(11)

Martin G. Koller, Carouge, Jost A. Studer, Thomas Wenk, Zürich

Das Grosse Hanshin-Erdbeben vom 17. Januar 1995

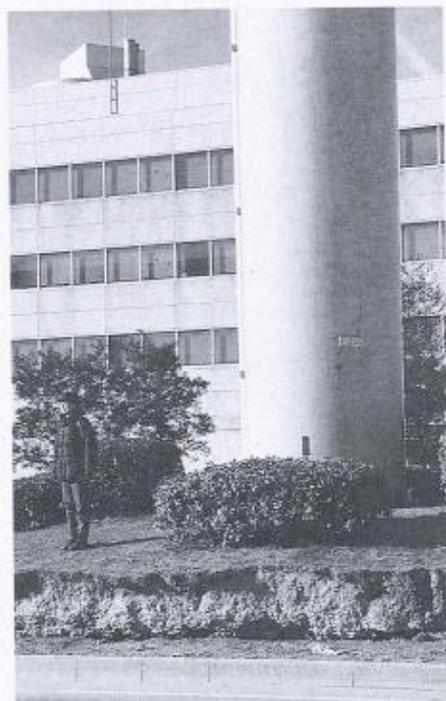
Bild 4. Setzungen infolge Bodenverflüssigung auf Port-Island

Auf der künstlichen Insel Port-Island verläuft eine aufgeständerte Hafenbahn. Deutlich ist in Bild 4 die grosse Setzung (knapp 1 m) der Umgebung eines Pfeilers zu erkennen. Pfeiler und Überbau der Hafenbahn und Bauwerke im Hintergrund zeigten keine Schäden, weil sie tief fundiert sind. Bild 5 zeigt eine der vielen beschädigten Hafenanlagen. Die horizontalen Deformationen betragen mehrere Meter. Die etwas zurückgesetzten, tief fundierten Gebäude sind weitgehend unbeschädigt.

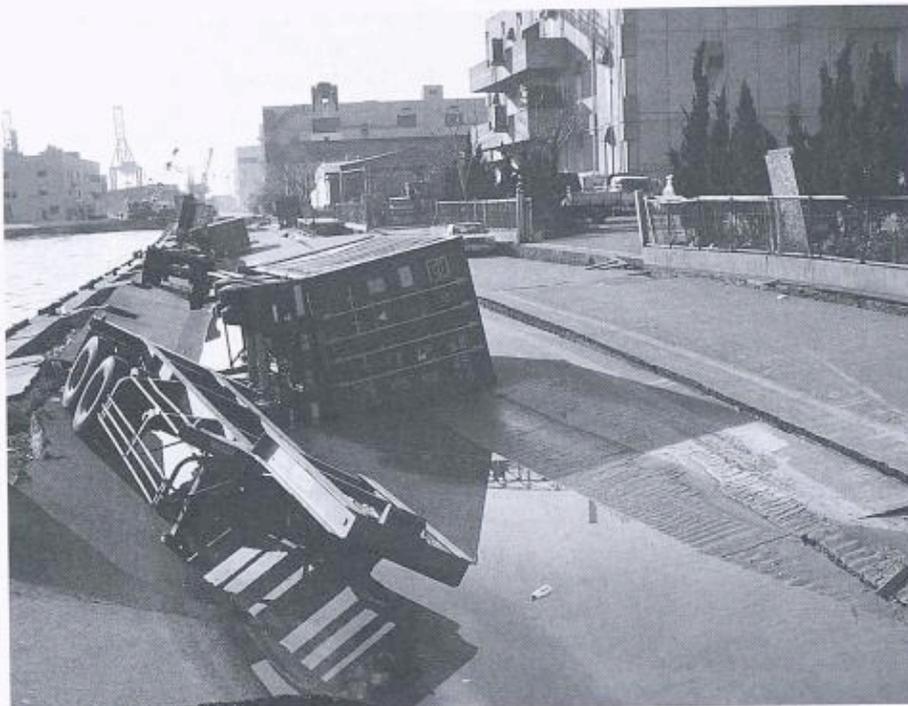
Bild 5. Umfangreiche horizontale und vertikale Bodenverschiebungen infolge Versagen der Hafenanlagen auf Port-Island

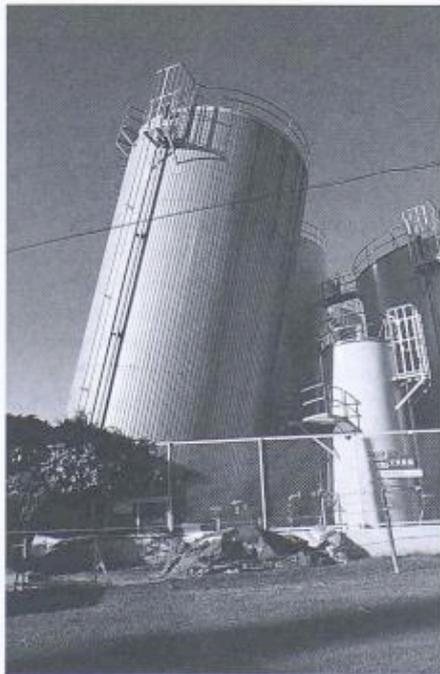
Bild 6.
Infolge Bodenverflüssigung seitlich gekippter Tank. Tank blieb ohne Leck

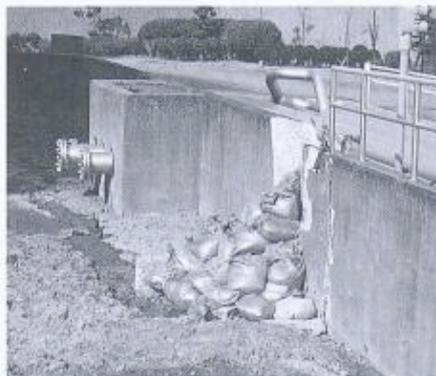
Den Autoren kam ein einziger ernsthafter Zwischenfall zu Ohren: ein Leck eines Ventils in einer Leitung für toxisches Gas, was eine Evakuierung der Bevölkerung im Umkreis weniger Kilometer notwendig machte. Im weiteren waren da und dort Risse in Sohle und Wänden von Auffangbecken von Tanklagern zu beobachten (Bild 7), die sich aber nicht auswirkten, da keine Lecks in Tanks entstanden sind.

Bild 7.
Behelfsmässig mit Sandsäcken abgedichteter Riss im Auffangbecken eines Tanklagers

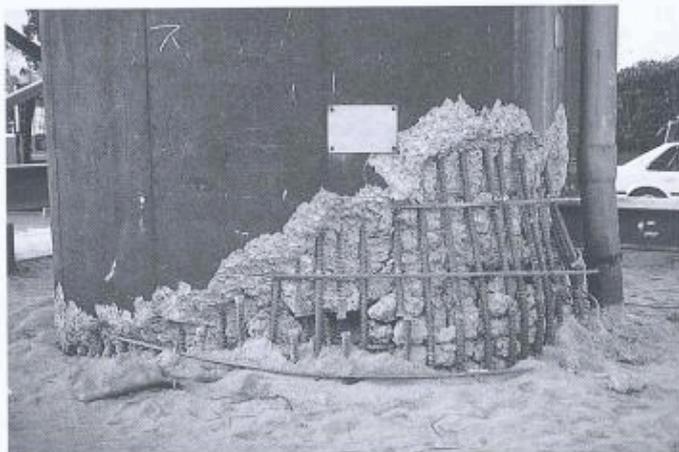
Ein typisches Schadenbild infolge hoher Biege- und Normalkraftbeanspruchung am Stützenfuss (rund 1 m über dem darunterliegenden Pfahlbankett) zeigt Bild 8. Es handelt sich um eine runde Stahlbetonstütze mit 3.10 m Durchmesser der gleichen Bauart wie im seitlich umgekippten Teil der Brücke. Vermutlich entspricht dieses Bild auch dem Anfangsstadium der Schädigung, wie sie sich dort abgespielt hat. Die Vertikalbewehrung besteht aus zwei bis drei Lagen Stäbe Durchmesser 35 mm im Abstand von etwa 10 cm. Einige dieser Vertikalstäbe sind beim Stumpfschweisstoss entzweigerissen, wie in der Mitte des Bildes 8 sichtbar ist. Andere Vertikalstäbe sind auf Druck ausgeknickt. Ringförmige Bügel mit Durchmesser 16 mm sind im Abstand 30 cm angeordnet. Bei einem derart grossen Stützendurchmesser von 3.10 m und einer entsprechend geringen Bügelkrümmung wird deren Umschnürungswirkung jedoch ungenügend. Dies führt zu einem relativ spröden Bruchverhalten der Stützen mit wenig

Bild 8.
Abgebrochene und
ausgeknickte Beweh-
rung am Fuss einer
runden Stütze des
Hanshin-Expressways

Reserven gegenüber einer momentanen Beanspruchungsspitze während des Erdbebens. Um ein günstigeres, duktileres Stützenverhalten zu erreichen, müsste eine wirksamere Verbügelung vorgesehen und die Schweissnähte ausserhalb der plasti-

schen Gelenkzone am Stützenfuss verschoben werden.

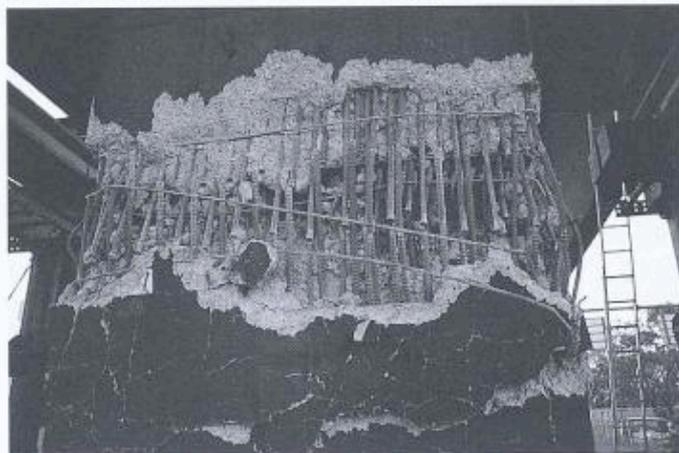
Bild 10.
Abgebrochene
Stumpfschweiss-
stösse der vertikalen
Bewehrung (Detail
aus Bild 9)

Eine Detailaufnahme dieses Bereichs erklärt, warum die Schwachstelle gerade hier aufgetreten ist und nicht am höher beanspruchten Stützenfuss: Fast alle Vertikalstäbe sind wieder bei den Stumpfschweisstößen gebrochen (Bild 10). Zwar sind zwei gegenseitig versetzte Niveaus der Stösse zu erkennen, doch der Abstand beträgt nur etwa zehnmals den Durchmesser der Vertikalbewehrung. Als Umschnürringbewehrung sind einzig rechteckige Umfassungsbügel über die gesamte Breite des Stützenquerschnitts in der ersten und dritten Lage zu erkennen. Eine zusätzliche Stabilisierungsbewehrung fehlt.

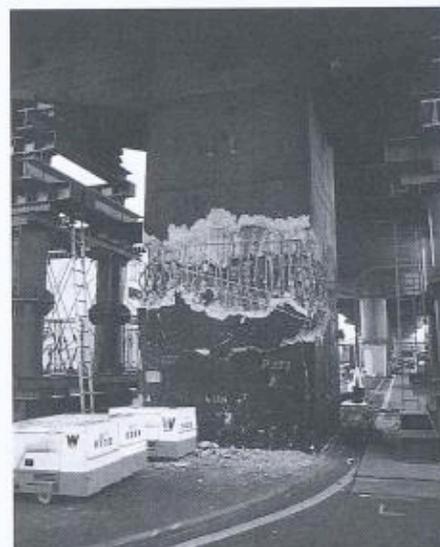
Bild 9.
Bruchzone auf mittlerer Höhe einer Stütze des
Hanshin-Expressways

Einige massive, rechteckige Brückenstützen der gleichen Hochstrasse wiesen auf mittlerer Höhe ein praktisch horizontales Band mit Betonabplatzungen auf (Bild 9).

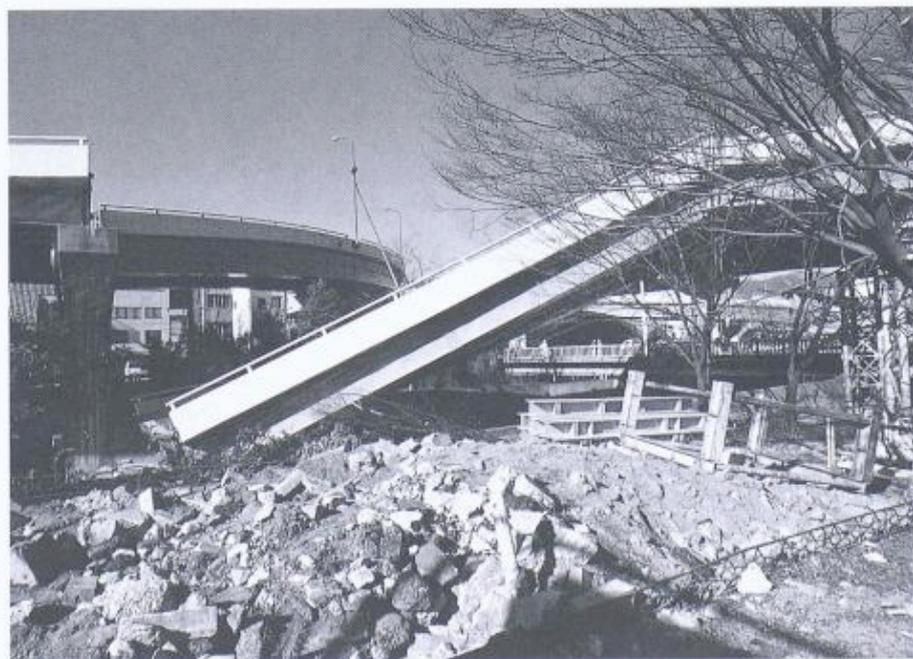
Bild 11.
Absturz des Trägers einer Verbundbrücke

Der Absturz des Trägers bei zu kurzen Auflagerbereichen ist ein bekannter Schadenmechanismus von Balkenbrücken, der auch hier wieder einige Male aufgetreten ist. Bild 11 zeigt den Absturz einer gekrümmten Verbundbrücke im Bereich eines Verzweigungsbauwerkes des Hanshin-Expressways. In Bild 12 wäre der obere Träger fast vom zweistöckigen Brückenjoch hinuntergefallen. Eine relativ breite Auflagerbank hat Schlimmeres verhindert. Immerhin sind oberer und unterer Träger über mehrere Felder von den Lagern auf die Brückenjoch gestürzt.

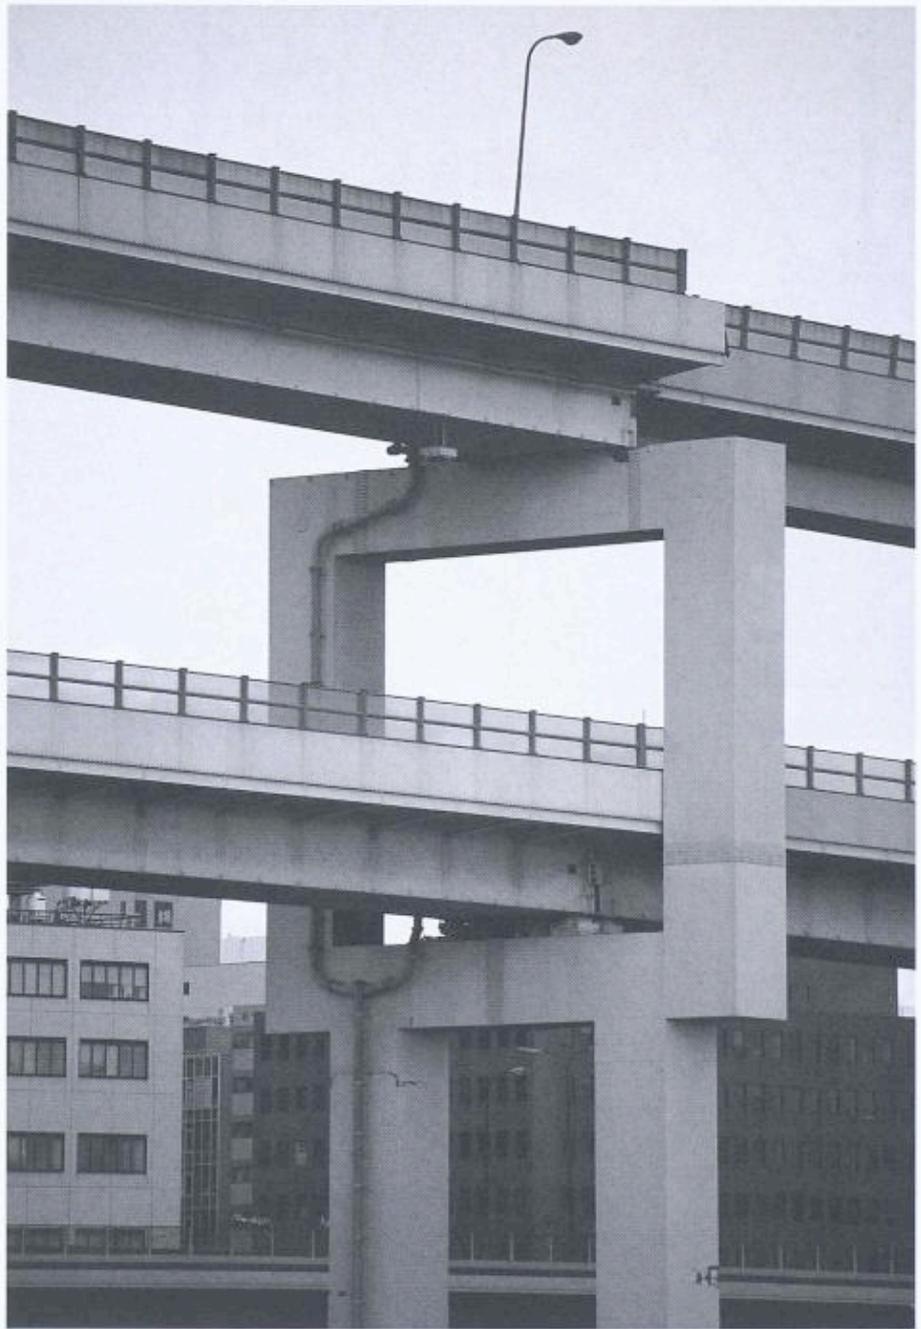
Bild 12.
Beinahe-Absturz des oberen Brückenträgers

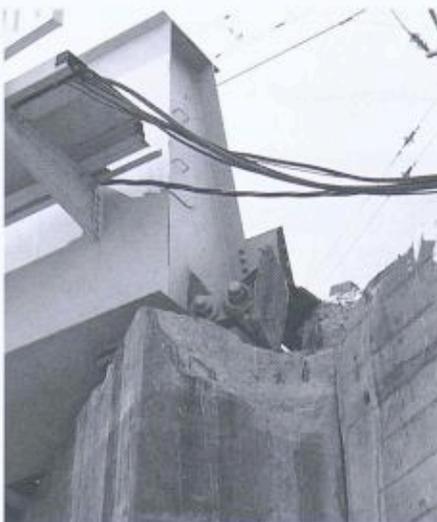
Bei einer dreifeldrigen Eisenbahnbrücke hielt das besondere Horizontalkraftlager auf Seite des Widerlagers mit fester Lagerung der Erdbebenbeanspruchung nicht stand (Bild 13). Die Ankerplatte ist ausgerissen, ein Absturz des Trägers vom Widerlager konnte vermutlich durch einen Anprall auf das gegenüberliegende, bewegliche Widerlager verhindert werden.

Bild 13.
Aus der Verankerung gerissenes Horizontalkraftlager einer Eisenbahnbrücke

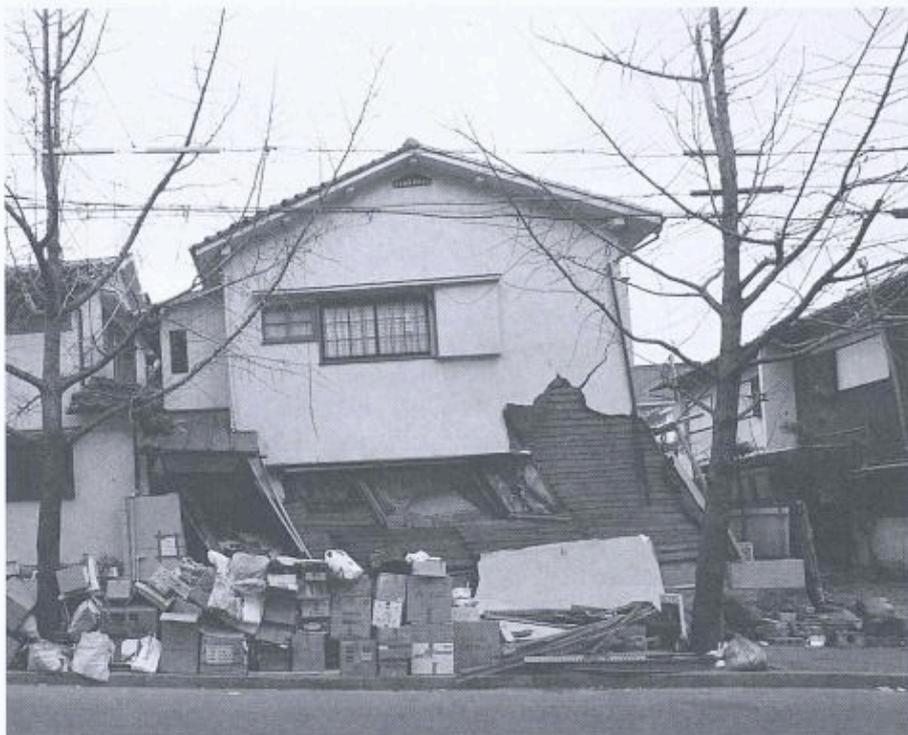
Bild 14 zeigt typische Schadenmerkmale eines Holzbaus. Das Gebäude ist infolge eines «soft-story»-Effekts etwa 1,5 m nach links gekippt. Deutlich erkennbar ist das wenig versteifte Untergeschoss. Auf der rechten Seite ist eine 1,5 m bis 2 m breite Wand als Versteifung vorhanden. Die aufgenagelte Wandplatte ist im Erdgeschoss vollständig, im Obergeschoss teilweise abgebrochen. Als Versteifung bleibt nur noch der nicht diagonal versteifte Lattenrost übrig.

Bild 14.
Nach links gekipptes Holzhaus («soft-story»-Effekt)

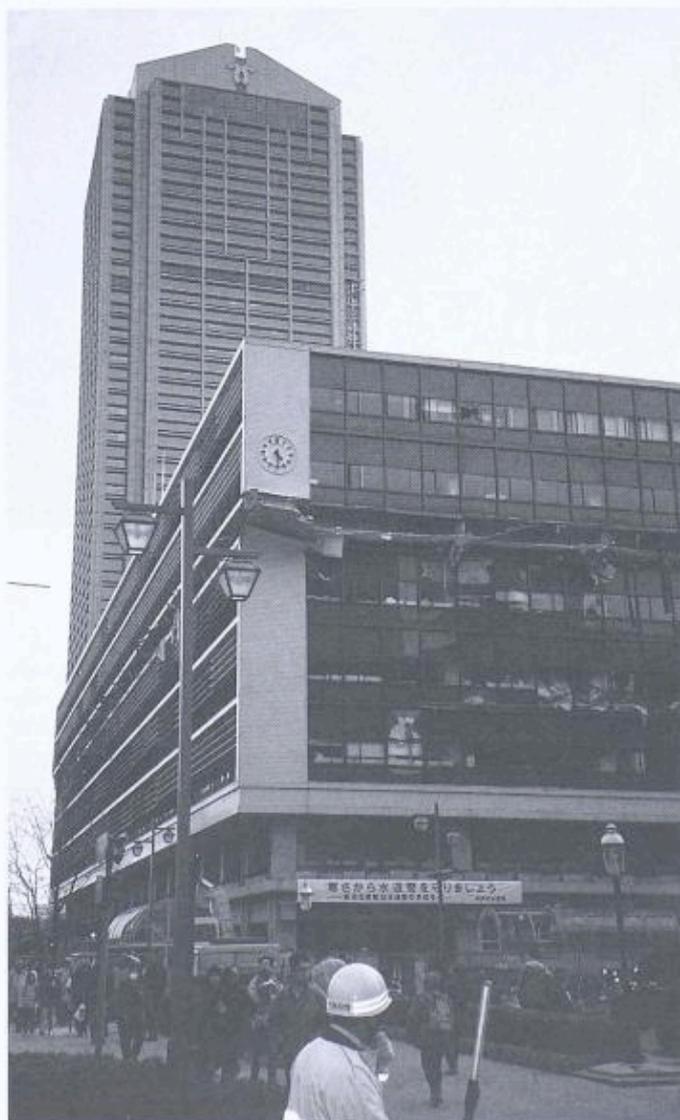
Bild 15.
Gebäude der Stadtverwaltung mit Mittelgeschosseinsturz

Hierzu hat sicher die wesentliche Verschärfung der japanischen Erdbebenbestimmungen für Hochbauten im Jahre 1981 beigetragen. So ist zum Beispiel der flache Bau der Stadtverwaltung von Kobe aus dem Jahre 1957 im drittobersten Stockwerk eingestürzt (im Vordergrund von Bild 15), dagegen blieb das 1989 eingeweihte Hochhaus der Stadtverwaltung voll funktionstüchtig, inklusive Lift (im Hintergrund von Bild 15). Neben den Baunormen spielte hier das unterschiedliche Schwingungsverhalten der beiden Bauwerke eine wichtige Rolle. Der steifere Flachbau war viel empfindlicher auf die relativ hochfrequente Bodenbewegung. Einen Einblick in ein Grossraumbüro des Flachbaus unmittelbar unterhalb des eingestürzten Stockwerkes bietet Bild 16. Neben dem allgemeinen Durcheinander fiel auf, dass das Tragwerk hier nur wenige Risse aufwies. Die Schäden blieben praktisch auf das darüberliegende, eingestürzte Stockwerk begrenzt.

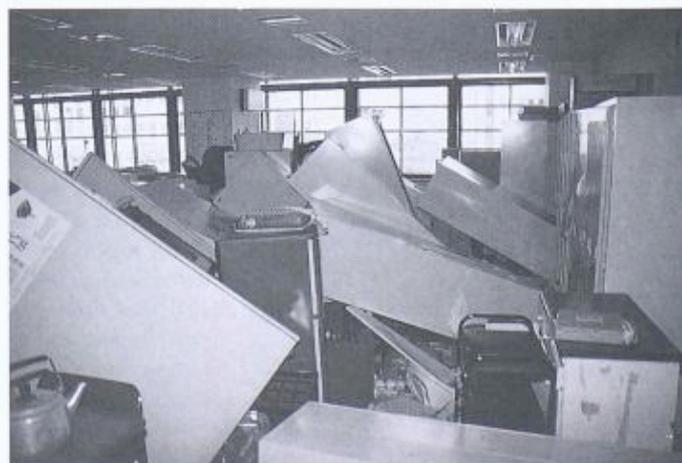
Bild 16.
Umgestürzte Büromöbel in Gebäude von Bild 15

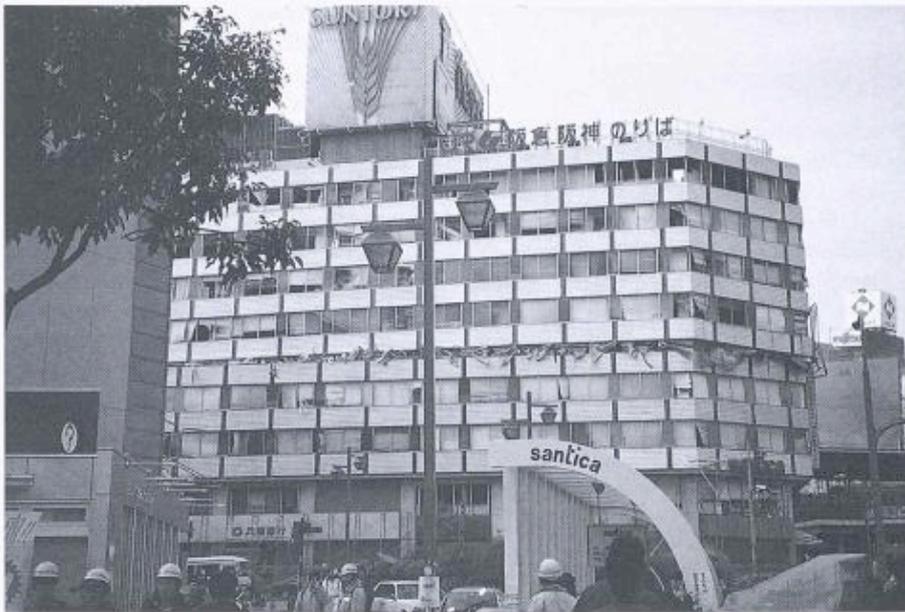
Bild 17.
Geschäftshaus mit Mittelgeschosseinsturz

Der Einsturz eines einzelnen Stockwerkes, sei es des Erdgeschosses oder eines Geschosses auf mittlerer Höhe, war der charakteristische Schadenmechanismus mehrgeschossiger Skelettbauten. Betroffen waren vor allem Geschäftshäuser (Bild 17), aber auch einzelne Wohnbauten und ein Spital. Der obere, eingestürzte Teil wies dabei eine auffallend geringe horizontale Verschiebung auf. Wenn der Einsturz im Erdgeschoss stattfand, war dies in vielen Fällen auf grosse Öffnungen und entsprechend reduzierte Steifigkeiten in diesem Geschoss, sogenannte «soft-story»-Effekte, zurückzuführen. Zur abschliessenden Erklärung der vielen Mittelgeschosseinstürze

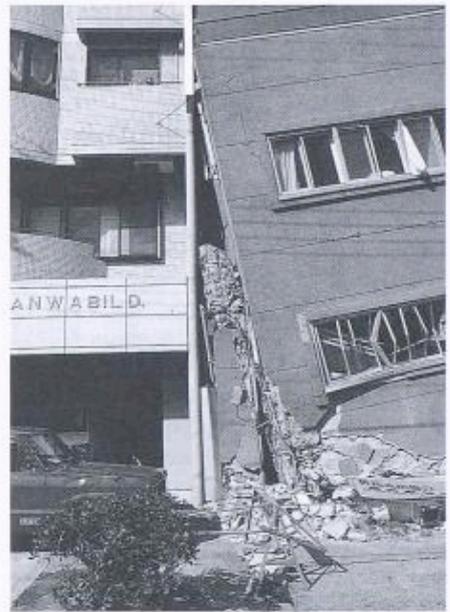
Bild 18.
Eingestürztes älteres Gebäude lehnt sich an unbeschädigten Neubau
