**FEHLER-ERSCHEINUNGEN BEI DER
FABRIKATION PHOTOGRAPHISCHER
SCHICHTEN**

PROMOTIONSARBEIT

ERNST ZÜND

1954

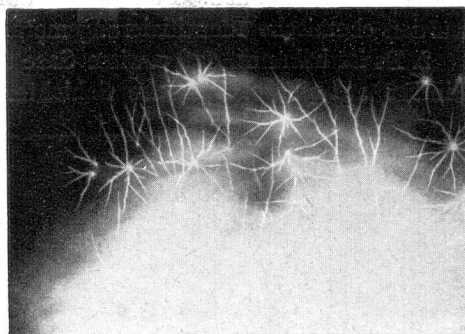
Abb. 75

Abb. 75. Kontaktkopie eines in tropischem Klima verarbeiteten Halbtonfilms. Nach dem Fixieren in saurem Fixierbad zeigten sich auf dem Film eine Menge aufgesprungener Bläschen. Beim Entwickeln quoll die zu wenig gehärtete Schicht übermäßig stark und nahm eine verhältnismäßig große Menge der Alkalikarbonat enthaltenden Entwicklerflüssigkeit auf. Das durch das saure Fixierbad frei gewordene Kohlendioxyd bildete dann in der sehr weichen Schicht diese Bläschen

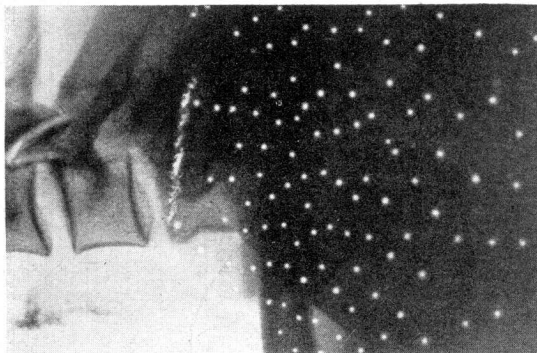
Abb. 77. Figuren von positiven Entladungen auf einer Röntgenaufnahme, welche sich beim Herausziehen des Filmes aus der Packung gebildet haben. Obwohl es falsch ist, einen Film ohne sein Durchschußpapier aus der Packung zu ziehen, so muß es doch als Fabrikationsfehler gelten (Übertrocknung, mangelnde Blitzschutzschicht), wenn der Film so stark verblitzt wird (vgl. Kapitel IX). Abbildungsmaßstab 0,7 : 1

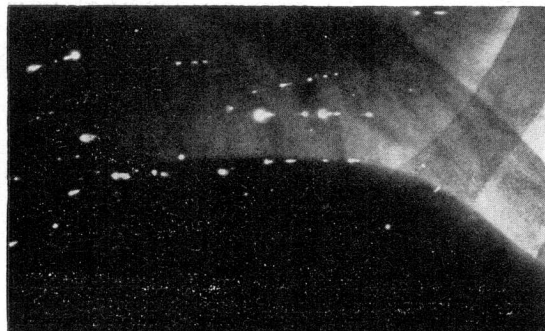
Abb. 78. Kontaktkopie eines positiv verblitzten Röntgenfilms, welcher beim Einlegen in die Kassette durch gleitendes Darüberstreichen mit den Fingerspitzen verblitzt wurde. Auch hier liegt der gleiche Fabrikationsfehler vor wie bei der vorhergehenden Abbildung 77 (vgl. Kapitel IX)

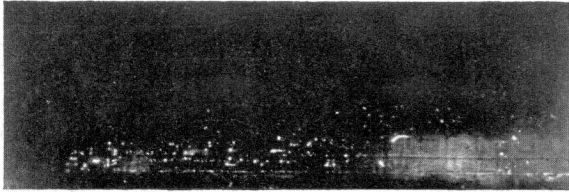
Abb. 81. Diese Entladungsfiguren sind beim Abziehen eines Klebebandes von der Rückseite eines einseitig emulsionierten Films entstanden. Auch hier erfolgte die Belichtung durch den Schichtträger (vgl. Kapitel IX)
Abbildungsmaßstab 0,7 : 1

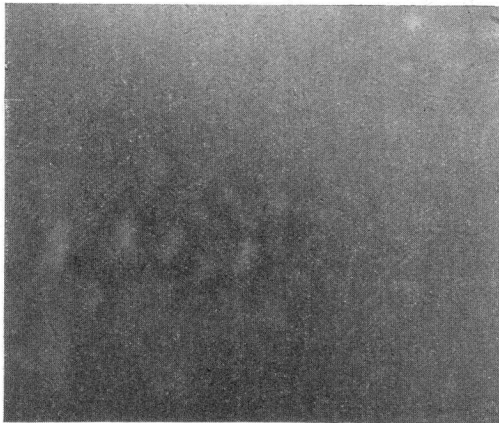
Abb. 82

Abb. 82. Querschnitt durch einen Röntgenfilm mit negativen Blitzfiguren (Tännchen). Die Entladung hat auf der geschwärzten Seite (im Bild oben) des Films selbst stattgefunden, was an der gegen den Schichtträger hin deutlich abnehmenden Schwärzung zu erkennen ist. Mikroaufnahme, Abbildungsmaßstab 60 : 1 (vgl. Kapitel IX)

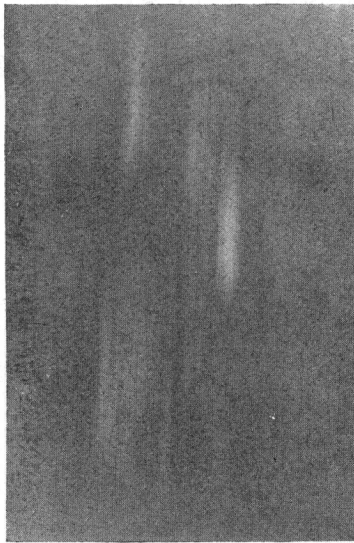
Abb. 84

Abb. 84. Scheuermarken von der zu nahe an den Schichtträger angestellten Anspülwalze auf Röntgenfilm. Beim Gleiten der Filmbahn auf der sich in entgegengesetzter Richtung drehenden, versilberten Anspülwalze wurden Spuren von metallischem Silber auf die Filmunterlage übertragen. Diese Stellen machten sich dann nach der Verarbeitung des Films als streifige, gelbe Flecken bemerkbar (Kontaktkopie)

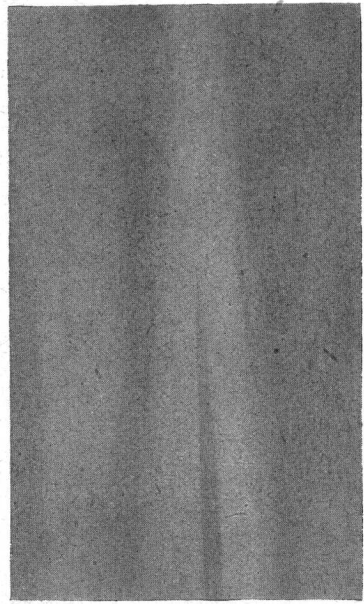
Abb. 85

Abb. 85. Streifiger Guß auf Dokumentenpapier, welcher dadurch entstanden ist, daß die Emulsion in der Mulde bezüglich Empfindlichkeit nicht homogen war. Die hellen und dunklen Streifen auf dem gleichmäßig anbelichteten Papier haben gleichen Silbergehalt, aber nicht gleiche Empfindlichkeit. Ähnliche Fehler entstehen bei ungleichmäßiger Verteilung der Sensibilisierungsfarbstoffe in der gußfertigen Emulsion (vgl. Kapitel VIII)

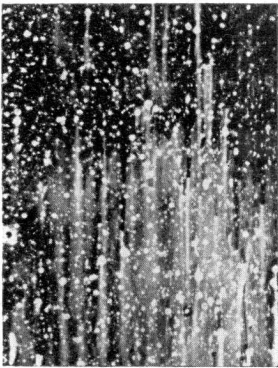
Abb. 94. Typische Flecken auf einem unbelichteten Film, welcher in einem Paraformaldehydentwickler verarbeitet wurde und der gegen Luftschleier zu wenig stabilisiert war. Um den Fehler deutlicher zu zeigen, wurde die Entwicklungszeit dreimal verlängert

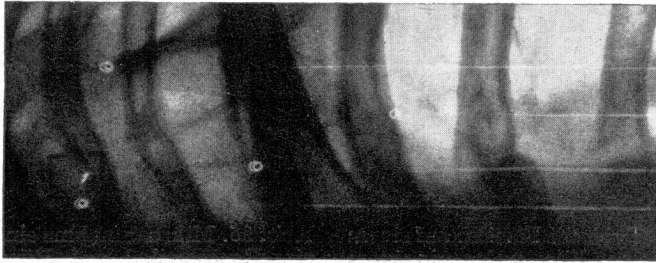
Abb. 97. Kopie eines Fehlers, welcher dadurch entstanden ist, daß die Emulsion auf die „Tränen“ eines Gelatineuntergusses gegossen wurde. (Solche „Tränen“ entstehen, wenn ein Guß unterbrochen wird, indem die noch nicht erstarrte Gelatinelösung im senkrechten Aufstieg auf die noch unbegossene Filmbahn zurückfließt und dann erstarrt.) Die hellen Linien entstanden durch die zurückgelassene „Spur“ des fließenden Gelatine-tropfens, der runde Fleck liegt in der Fortsetzung der Spur an der Stelle, an welcher der Tropfen zum Stillstand kam und eintrocknete
