**FEHLER-ERSCHEINUNGEN BEI DER  
FABRIKATION PHOTOGRAPHISCHER  
SCHICHTEN**

**PROMOTIONSARBEIT**

**ERNST ZÜND**

1954

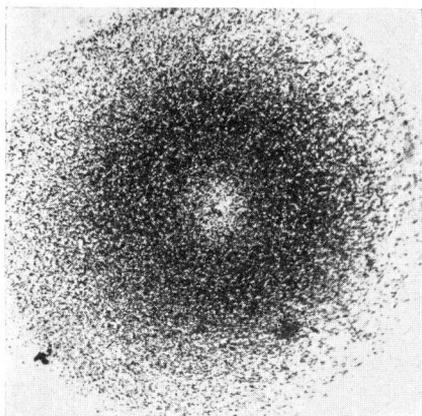
Abb. 2. Durch ein Rußteilchen erzeugter Fleck auf Röntgenfilm

Abb. 3. Dazugehöriger Erreger nach dem Weglösen des Silberbildes

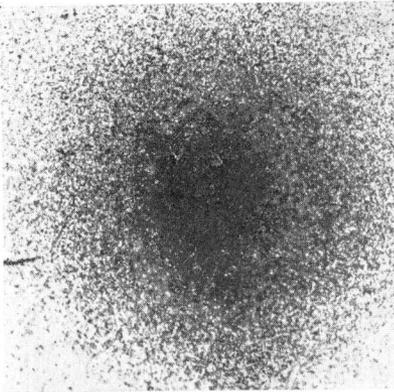
Abb. 5. Eisenfleck

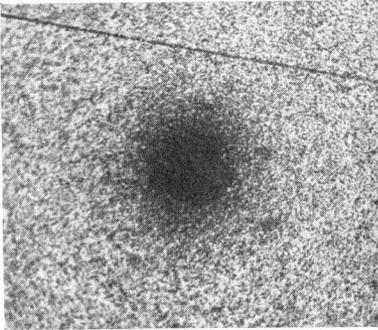
Abb. 7. Cr-Ni-Stahlfleck ( $V_2A$ )

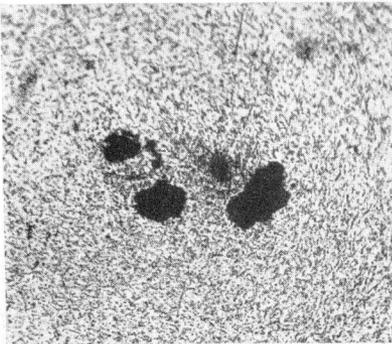
Abb. 9. Zinkflecken

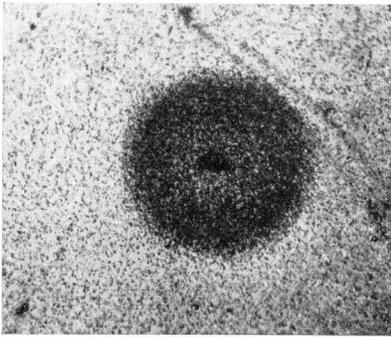
Abb. 11. Bleifleck

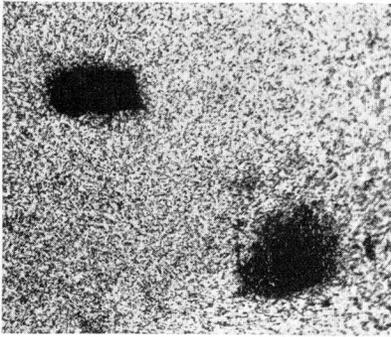
Abb. 13. Aluminiumflecken

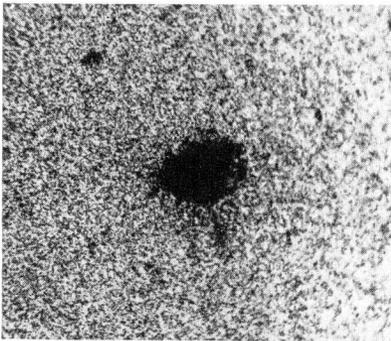
Abb. 15. Nickelfleck

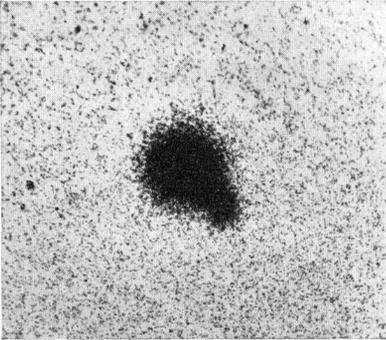
Abb. 17. Zinnfleck

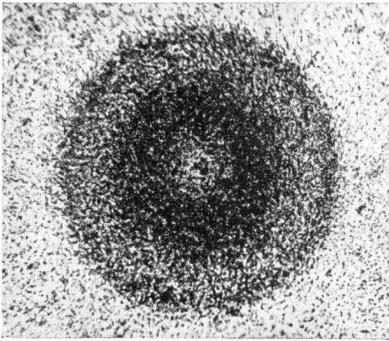
Abb. 19. Kohlenstaubfleck

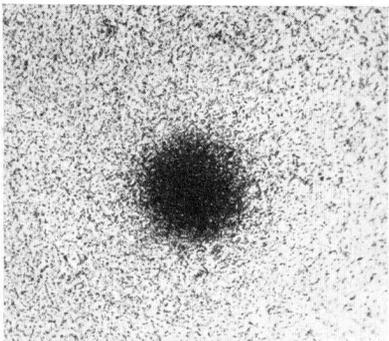
Abb. 21. Messingfleck  
Zeitschr. f. wiss. Phot. 49.

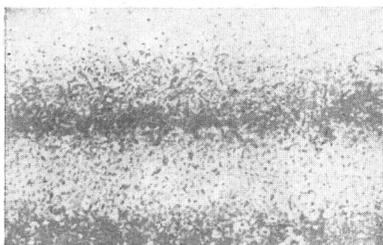
Abb. 25. Kopie eines Filmes, bei der die durch die Antihaloschicht desensibilisierten Stellen als dunkle Flecken sichtbar sind. Abbildungsmaßstab 0,7:1

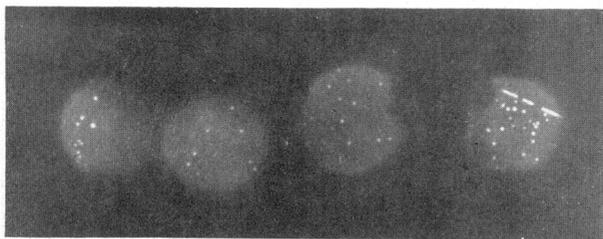
Abb. 44. Kopie eines einseitig begossenen Röntgenfilms, auf dessen Rückseite 4 Tropfen Wasserstoffsuperoxyd verdunstet sind (Negativ).  
Abbildungsmaßstab 0,7 : 1

gerieben und (ohne zu belichten) 6 Min. entwickelt. Es zeigten sich nun an den Stellen, an denen das Wasserstoffsuperoxyd eingetrocknet war, unscharf begrenzte, runde, schleierige Flecken von etwas größerem Durchmesser als diejenigen der Benetzungsflächen der Tropfen. Jeder dieser Flecken war mit 10 bis 20 stark geschwärzten Punkten von etwa 1,5—2 mm Durchmesser durchsetzt (Abb. 44).

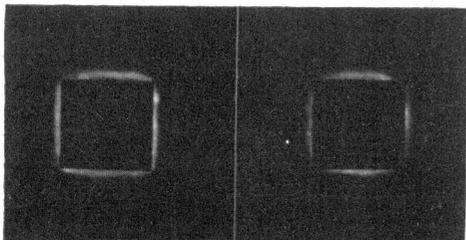
Abb. 45. Kopie eines einseitig begossenen Röntgenfilms. Auf den auf die Emulsionschicht aufgelegten Mikroskopdeckgläschen wurde ein Tropfen Wasserstoffsuperoxyd verdunstet

Nach der Entwicklung zeigten sich die durch die quadratischen Deckgläschen verdeckt gewesenen Oberflächenstücke normal verschleiert, während die Nachbarschaft einen verschleierten Saum von 2—3 mm Breite aufwies, der nach außen abnahm (Abb. 45).

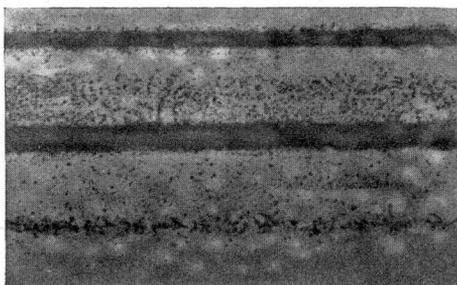
Abb. 57. Kopie eines Filmes, welcher im Kontakt mit der Lichthofrückschicht teilweise desensibilisiert wurde (vgl. Abb. 25).

vor, die den Film als ein einige Zentimeter breites Band durchqueren. An den Fehlstellen kann keine geringere Schichtdicke festgestellt werden, und man findet auch keine Anhaltspunkte, wonach an diesen Stellen eine Verzögerung der Entwicklung hätte stattfinden können. Wenn diese Flecken stark auftreten, so sind sie auch auf dem unverarbeiteten Material schwach zu erkennen. Abb. 57

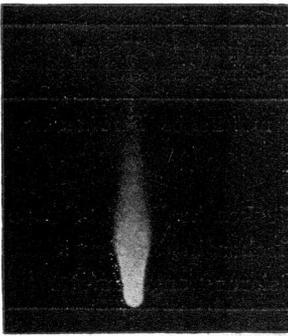
Abb. 58. Ein infolge schlechter Benetzung des Papierträgers entstandener „Komet“

Um einen von Abstoßern freien Emulsionsauftrag zu erhalten, wird beim Gießen im Tauchverfahren die Netzmittelzugabe so gewählt, daß eine möglichst günstige Grenzflächenspannung zwischen Emulsion und Folienoberfläche besteht. Beim Anspülverfahren, bei welchem die Emulsion mittels einer in die Emulsionsmulde getauchten, rotierenden Walze an den Schichtträger angespült wird, soll nicht nur die Grenzflächenspannung Emulsion — Folienoberfläche, sondern gleichzeitig auch diejenige der Emulsion zur Walzenoberfläche günstig gehalten werden. Für die Anpassung an diese beiden verschiedenartigen Oberflächen ist aber nicht unbedingt die gleiche Netzmittelmenge erforderlich.

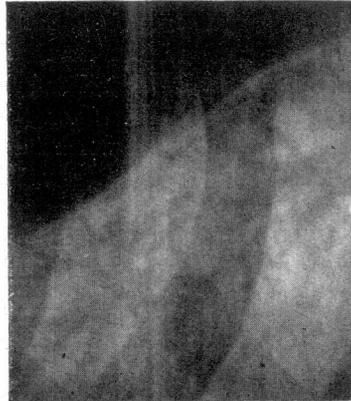
Abb. 64. „Sediment“-Streifen, welche auch ohne vorheriges Belichten entwickelbar sind

Stellen sichtbar oder sie werden bei der Entwicklung auch ohne vorher erfolgende Belichtung spontan geschwärzt. Die Abb. 63 und 64 zeigen die Kopien solcher „Sediment“-Streifen, die beim Gießen von Röntgenfilm aufgetreten sind.

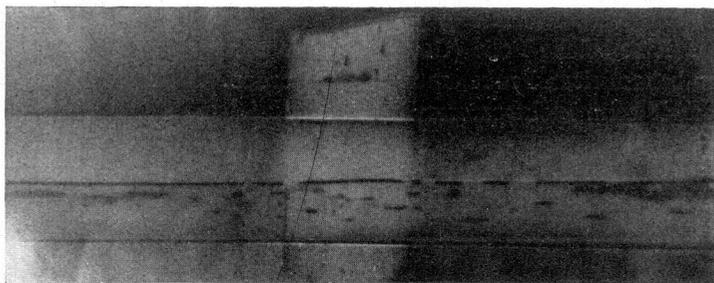
Abb. 68. Zwei Bahnen eines beidseitig begossenen Röntgenfilms wurden mittels Celluxband zusammengeklebt und zu einer Rolle aufgewickelt. Dabei hat sich das Klebeband infolge seiner etwas zu hohen Feuchtigkeit auf die darüber gewickelte Windung abgebildet und ist bei der Entwicklung des aus diesem Filmstück geschnittenen Formates sichtbar geworden. Die Abbildung zeigt eine Kontaktkopie der fehlerhaften Stelle (vgl. Kapitel II)

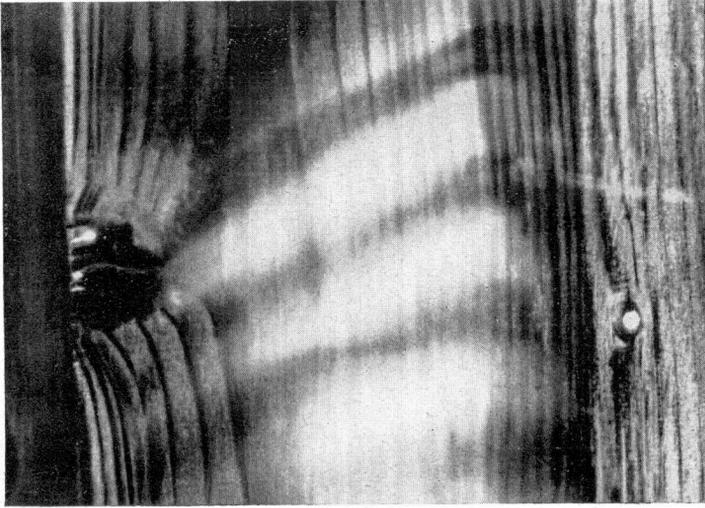
Abb. 69. Kopie aus einer Lungenaufnahme. Beim Aufarbeiten der Filmrolle ist der Anfang, welcher ohne Zwischenlage auf dem Holzkern aufgewickelt war, irrtümlicherweise nicht weggeschnitten worden. Die Holzstruktur hat sich innerhalb von 3 Wochen durch Wasserstoffsperoxydeinwirkung deutlich auf dem Film abgebildet (vgl. Kapitel II). Abbildungsmaßstab 0,7 : 1

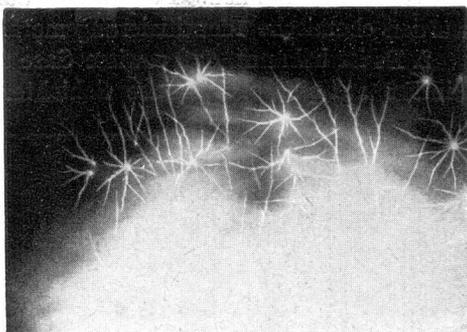
Abb. 76

Abb. 76. Kontaktkopie aus einer verblitzten Röntgenaufnahme. Die Entladung erfolgte unter deutlich wahrnehmbarem Knistern beim Abheben des Durchschußpapiers vom Film. Die Verästelungen der Blitzfiguren lassen darauf schließen, daß der Film negativ<sup>1)</sup> aufgeladen war (vgl. Kapitel IX)

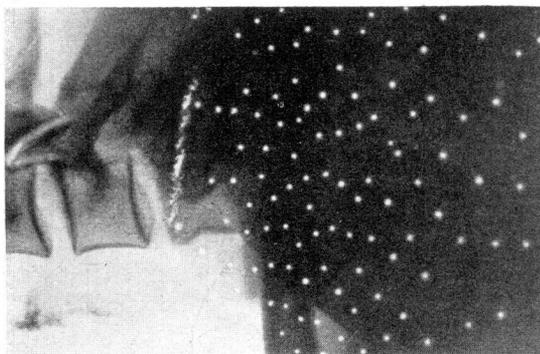
Abb. 77. Figuren von positiven Entladungen auf einer Röntgenaufnahme, welche sich beim Herausziehen des Filmes aus der Packung gebildet haben. Obwohl es falsch ist, einen Film ohne sein Durchschußpapier aus der Packung zu ziehen, so muß es doch als Fabrikationsfehler gelten (Übertrocknung, mangelnde Blitzschutzschicht), wenn der Film so stark verblitzt wird (vgl. Kapitel IX). Abbildungsmaßstab 0,7 : 1

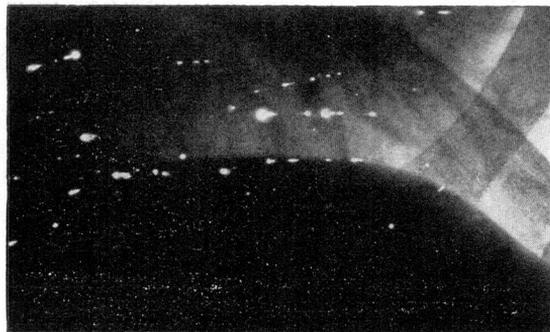
Abb. 78. Kontaktkopie eines positiv verblitzten Röntgenfilms, welcher beim Einlegen in die Kassette durch gleitendes Darüberstreichen mit den Fingerspitzen verblitzt wurde. Auch hier liegt der gleiche Fabrikationsfehler vor wie bei der vorhergehenden Abbildung 77 (vgl. Kapitel IX)

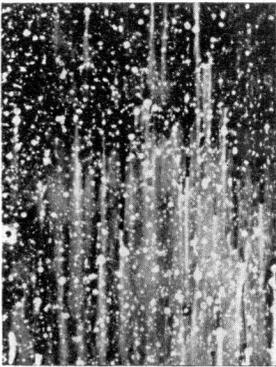
Abb. 94. Typische Flecken auf einem unbelichteten Film, welcher in einem Paraformaldehydentwickler verarbeitet wurde und der gegen Luftschleier zu wenig stabilisiert war. Um den Fehler deutlicher zu zeigen, wurde die Entwicklungszeit dreimal verlängert
