# Das grosse Hanshin-Erdbeben vom 17. Januar 1995

Koller, Martin G.; Studer, Jost A.; [Wenk, Thomas](#)

Schweizer Ingenieur und Architekt 113(11)

## Das Grosse Hanshin-Erdbeben vom 17. Januar 1995

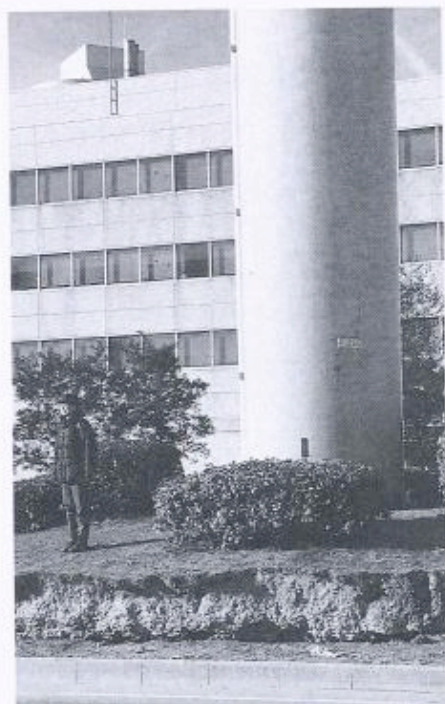
Bild 4. Setzungen infolge Bodenverflüssigung auf Port-Island

Auf der künstlichen Insel Port-Island verläuft eine aufgeständerte Hafenbahn. Deutlich ist in Bild 4 die grosse Setzung (knapp 1 m) der Umgebung eines Pfeilers zu erkennen. Pfeiler und Überbau der Hafenbahn und Bauwerke im Hintergrund zeigten keine Schäden, weil sie tief fundiert sind. Bild 5 zeigt eine der vielen beschädigten Hafenanlagen. Die horizontalen Deformationen betragen mehrere Meter. Die etwas zurückgesetzten, tief fundierten Gebäude sind weitgehend unbeschädigt.

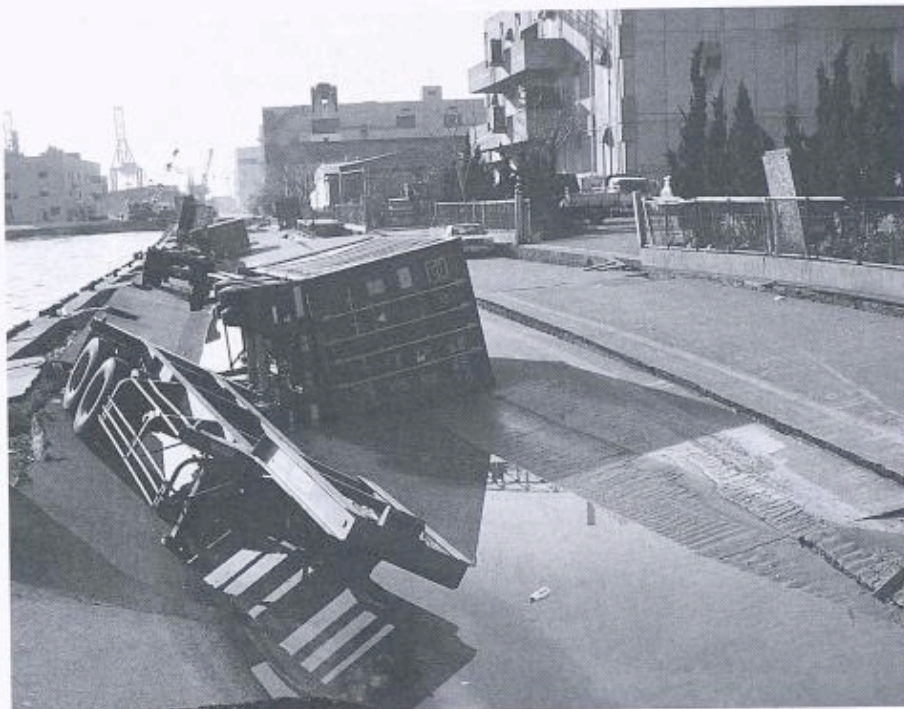
Bild 5. Umfangreiche horizontale und vertikale Bodenverschiebungen infolge Versagen der Hafenanlagen auf Port-Island

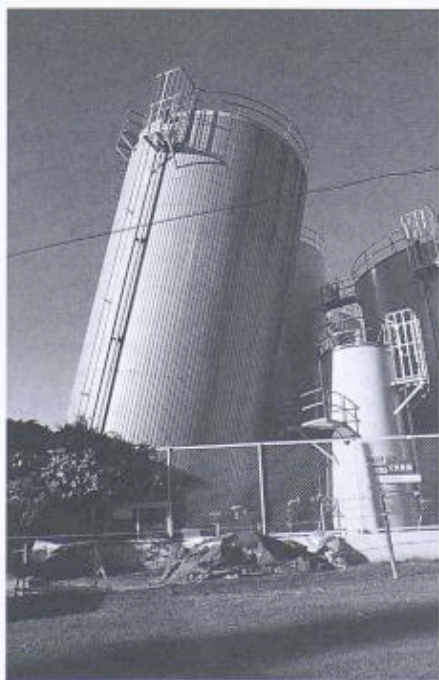
Bild 6.  
Infolge Bodenverflüssigung seitlich gekippter Tank. Tank blieb ohne Leck

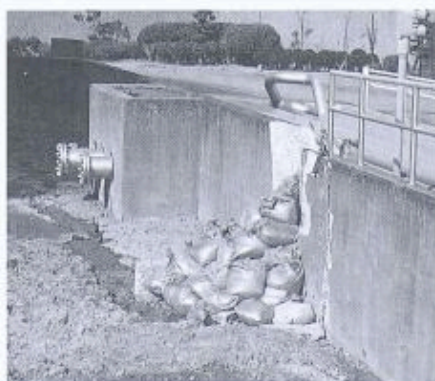
Den Autoren kam ein einziger ernsthafter Zwischenfall zu Ohren: ein Leck eines Ventils in einer Leitung für toxisches Gas, was eine Evakuierung der Bevölkerung im Umkreis weniger Kilometer notwendig machte. Im weiteren waren da und dort Risse in Sohle und Wänden von Auffangbecken von Tanklagern zu beobachten (Bild 7), die sich aber nicht auswirkten, da keine Lecks in Tanks entstanden sind.

Bild 7.  
Behelfsmässig mit Sandsäcken abgedichteter Riss im Auffangbecken eines Tanklagers

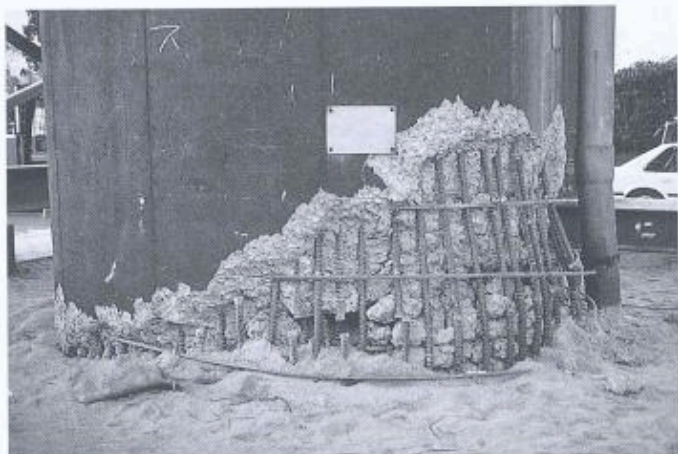
Ein typisches Schadenbild infolge hoher Biege- und Normalkraftbeanspruchung am Stützenfuss (rund 1 m über dem darunterliegenden Pfahlbankett) zeigt Bild 8. Es handelt sich um eine runde Stahlbetonstütze mit 3.10 m Durchmesser der gleichen Bauart wie im seitlich umgekippten Teil der Brücke. Vermutlich entspricht dieses Bild auch dem Anfangsstadium der Schädigung, wie sie sich dort abgespielt hat. Die Vertikalbewehrung besteht aus zwei bis drei Lagen Stäbe Durchmesser 35 mm im Abstand von etwa 10 cm. Einige dieser Vertikalstäbe sind beim Stumpfschweisstoss entzweigerissen, wie in der Mitte des Bildes 8 sichtbar ist. Andere Vertikalstäbe sind auf Druck ausgeknickt. Ringförmige Bügel mit Durchmesser 16 mm sind im Abstand 30 cm angeordnet. Bei einem derart grossen Stützendurchmesser von 3.10 m und einer entsprechend geringen Bügelkrümmung wird deren Umschnürungswirkung jedoch ungenügend. Dies führt zu einem relativ spröden Bruchverhalten der Stützen mit wenig

Bild 8.  
Abgebrochene und  
ausgeknickte Beweh-  
rung am Fuss einer  
runden Stütze des  
Hanshin-Expressways

Reserven gegenüber einer momentanen Beanspruchungsspitze während des Erdbebens. Um ein günstigeres, duktileres Stützenverhalten zu erreichen, müsste eine wirksamere Verbügelung vorgesehen und die Schweissnähte ausserhalb der plasti-

schen Gelenkzone am Stützenfuss verschoben werden.

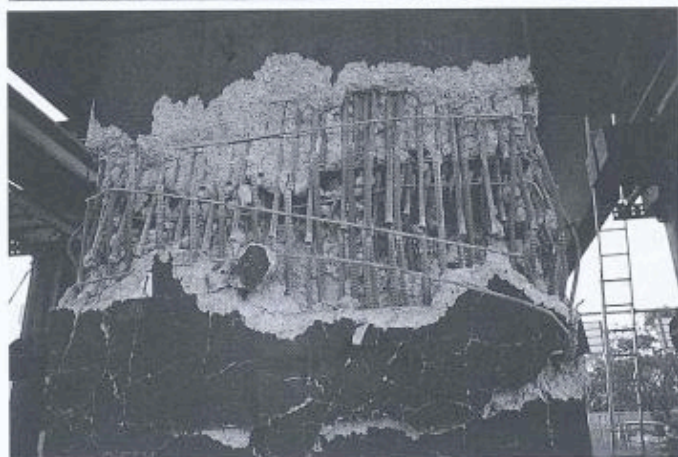
Bild 10.  
Abgebrochene  
Stumpfschweiss-  
stösse der vertikalen  
Bewehrung (Detail  
aus Bild 9)

Eine Detailaufnahme dieses Bereichs erklärt, warum die Schwachstelle gerade hier aufgetreten ist und nicht am höher beanspruchten Stützenfuss: Fast alle Vertikalstäbe sind wieder bei den Stumpfschweisstößen gebrochen (Bild 10). Zwar sind zwei gegenseitig versetzte Niveaus der Stösse zu erkennen, doch der Abstand beträgt nur etwa zehnmals den Durchmesser der Vertikalbewehrung. Als Umschnürringbewehrung sind einzig rechteckige Umfassungsbügel über die gesamte Breite des Stützenquerschnitts in der ersten und dritten Lage zu erkennen. Eine zusätzliche Stabilisierungsbewehrung fehlt.

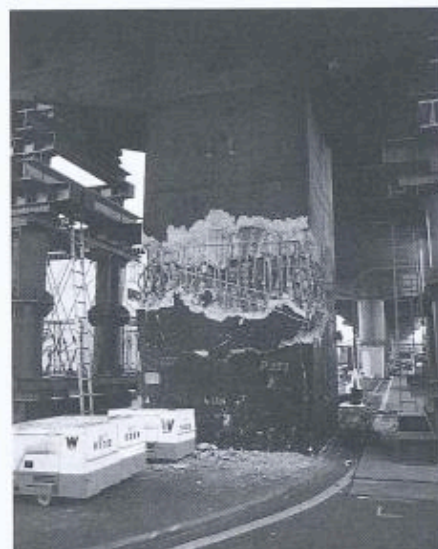
Bild 9.  
Bruchzone auf mittlerer Höhe einer Stütze des  
Hanshin-Expressways

Einige massive, rechteckige Brückenstützen der gleichen Hochstrasse wiesen auf mittlerer Höhe ein praktisch horizontales Band mit Betonabplatzungen auf (Bild 9).

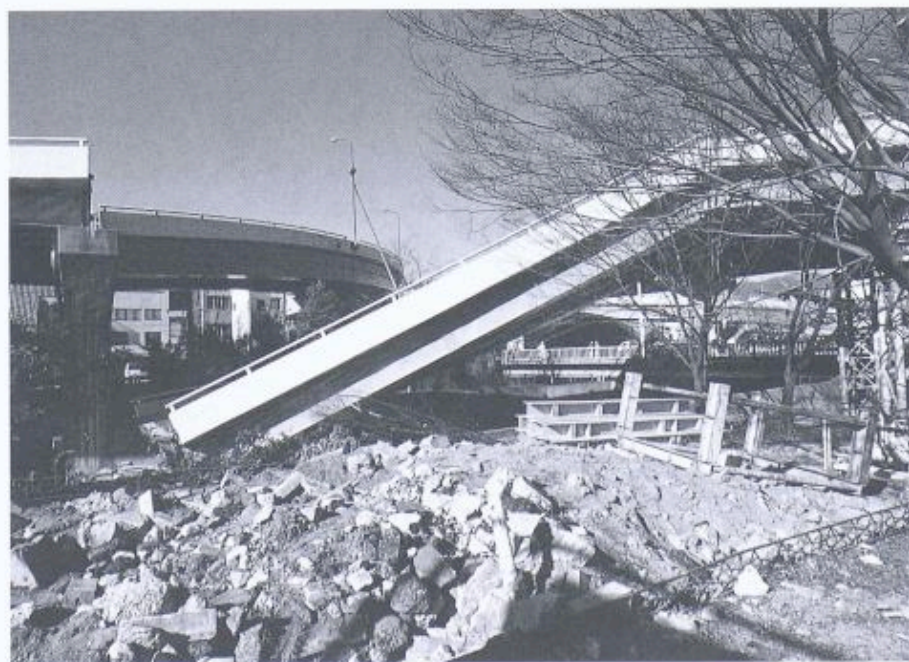
Bild 11.  
Absturz des Trägers einer Verbundbrücke

Der Absturz des Trägers bei zu kurzen Auflagerbereichen ist ein bekannter Schadenmechanismus von Balkenbrücken, der auch hier wieder einige Male aufgetreten ist. Bild 11 zeigt den Absturz einer gekrümmten Verbundbrücke im Bereich eines Verzweigungsbauwerkes des Hanshin-Expressways. In Bild 12 wäre der obere Träger fast vom zweistöckigen Brückenjoch hinuntergefallen. Eine relativ breite Auflagerbank hat Schlimmeres verhindert. Immerhin sind oberer und unterer Träger über mehrere Felder von den Lagern auf die Brückenjoch gestürzt.

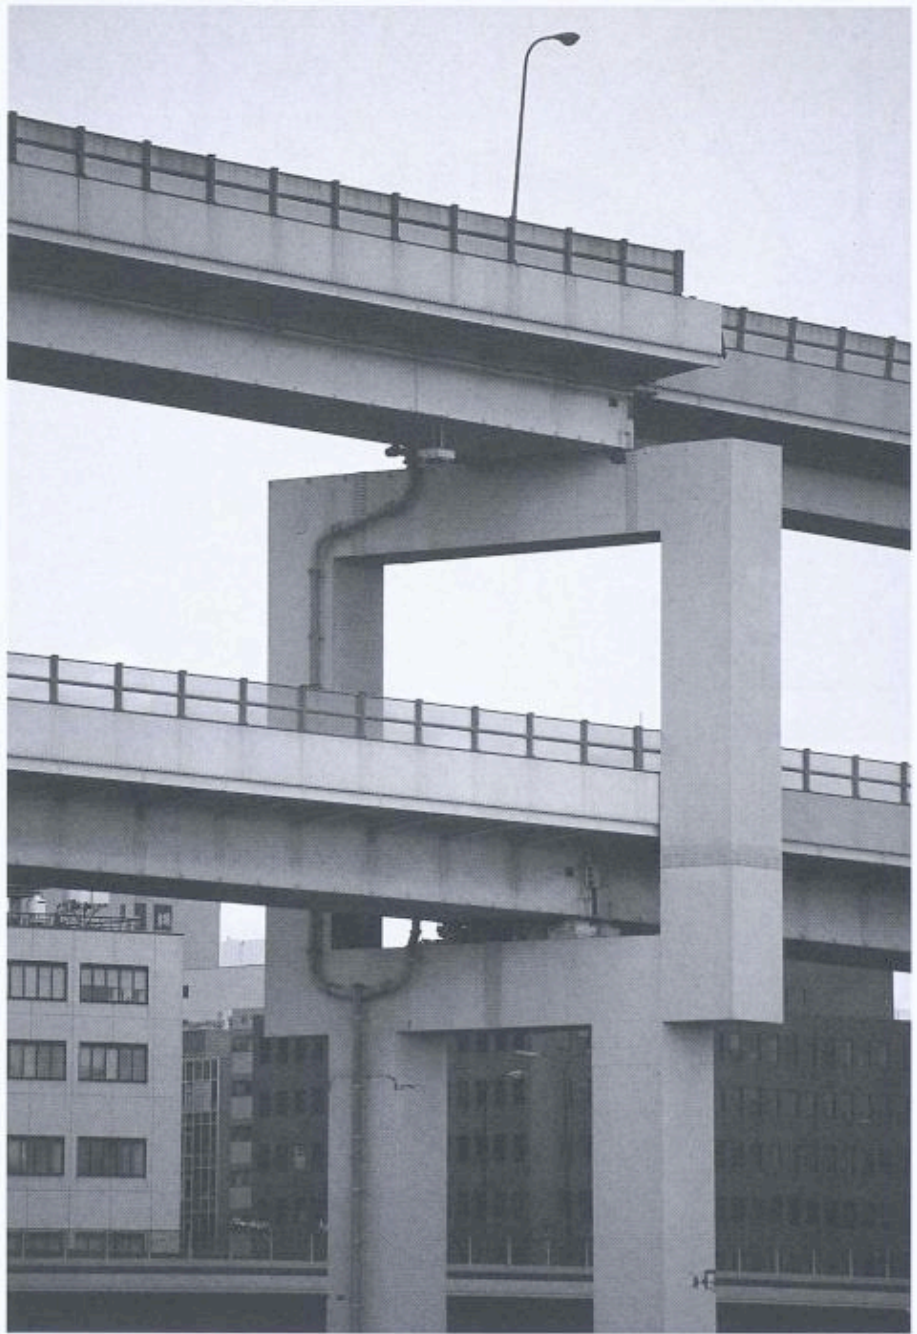
Bild 12.  
Beinahe-Absturz des oberen Brückenträgers

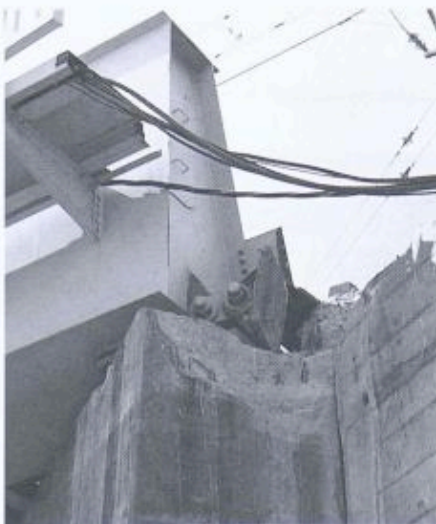
Bei einer dreifeldrigen Eisenbahnbrücke hielt das besondere Horizontalkraftlager auf Seite des Widerlagers mit fester Lagerung der Erdbebenbeanspruchung nicht stand (Bild 13). Die Ankerplatte ist ausgerissen, ein Absturz des Trägers vom Widerlager konnte vermutlich durch einen Anprall auf das gegenüberliegende, bewegliche Widerlager verhindert werden.

Bild 13.  
Aus der Verankerung gerissenes Horizontalkraftlager einer Eisenbahnbrücke

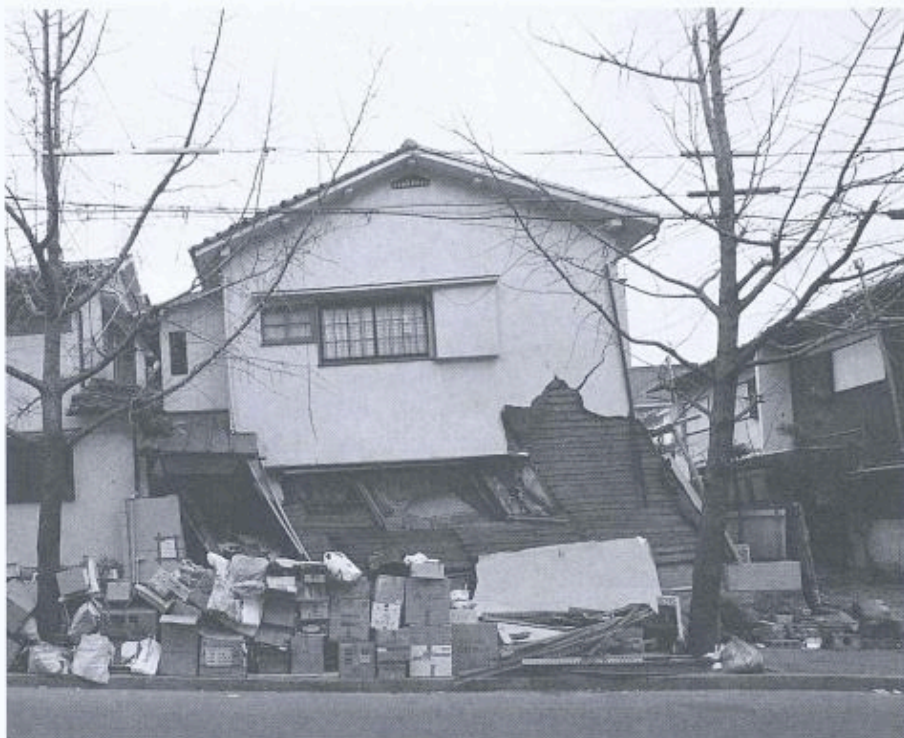
Bild 14 zeigt typische Schadenmerkmale eines Holzbaus. Das Gebäude ist infolge eines «soft-story»-Effekts etwa 1,5 m nach links gekippt. Deutlich erkennbar ist das wenig versteifte Untergeschoss. Auf der rechten Seite ist eine 1,5 m bis 2 m breite Wand als Versteifung vorhanden. Die aufgenagelte Wandplatte ist im Erdgeschoss vollständig, im Obergeschoss teilweise abgebrochen. Als Versteifung bleibt nur noch der nicht diagonal versteifte Lattenrost übrig.

Bild 14.  
Nach links gekipptes Holzhaus («soft-story»-Effekt)

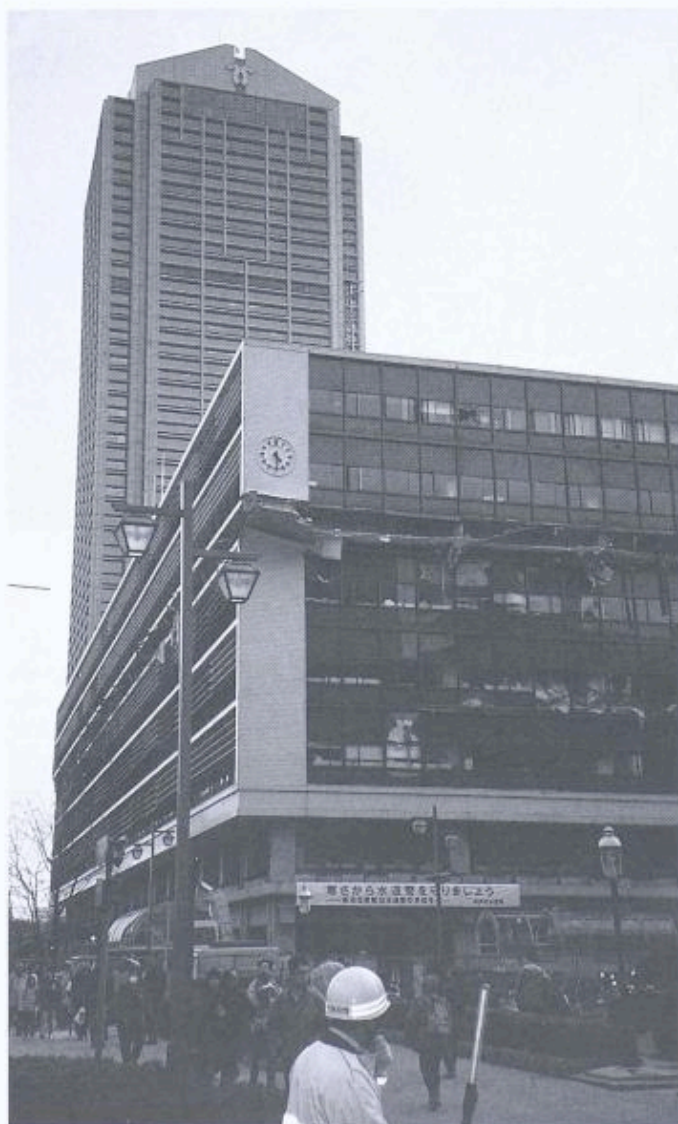
Bild 15.  
Gebäude der Stadtverwaltung mit Mittelgeschosseinsturz

Hierzu hat sicher die wesentliche Verschärfung der japanischen Erdbebenbestimmungen für Hochbauten im Jahre 1981 beigetragen. So ist zum Beispiel der flache Bau der Stadtverwaltung von Kobe aus dem Jahre 1957 im drittobersten Stockwerk eingestürzt (im Vordergrund von Bild 15), dagegen blieb das 1989 eingeweihte Hochhaus der Stadtverwaltung voll funktionstüchtig, inklusive Lift (im Hintergrund von Bild 15). Neben den Baunormen spielte hier das unterschiedliche Schwingungsverhalten der beiden Bauwerke eine wichtige Rolle. Der steifere Flachbau war viel empfindlicher auf die relativ hochfrequente Bodenbewegung. Einen Einblick in ein Grossraumbüro des Flachbaus unmittelbar unterhalb des eingestürzten Stockwerkes bietet Bild 16. Neben dem allgemeinen Durcheinander fiel auf, dass das Tragwerk hier nur wenige Risse aufwies. Die Schäden blieben praktisch auf das darüberliegende, eingestürzte Stockwerk begrenzt.

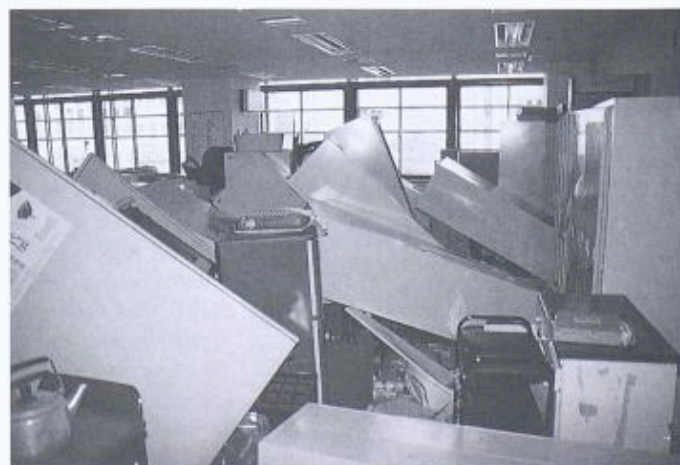
Bild 16.  
Umgestürzte Büromöbel in Gebäude von Bild 15

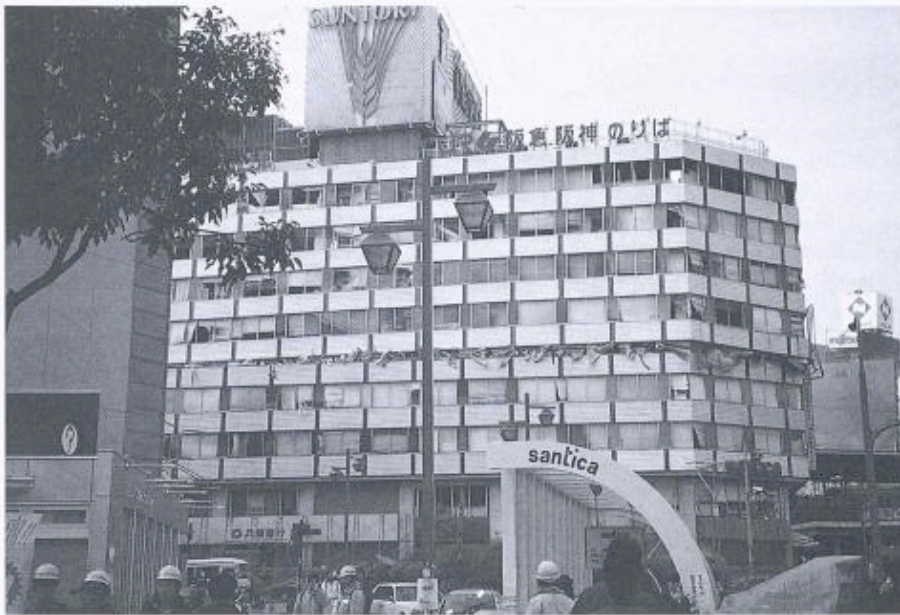
Bild 17.  
Geschäftshaus mit Mittelgeschosseinsturz

Der Einsturz eines einzelnen Stockwerkes, sei es des Erdgeschosses oder eines Geschosses auf mittlerer Höhe, war der charakteristische Schadenmechanismus mehrgeschossiger Skelettbauten. Betroffen waren vor allem Geschäftshäuser (Bild 17), aber auch einzelne Wohnbauten und ein Spital. Der obere, eingestürzte Teil wies dabei eine auffallend geringe horizontale Verschiebung auf. Wenn der Einsturz im Erdgeschoss stattfand, war dies in vielen Fällen auf grosse Öffnungen und entsprechend reduzierte Steifigkeiten in diesem Geschoss, sogenannte «soft-story»-Effekte, zurückzuführen. Zur abschliessenden Erklärung der vielen Mittelgeschosseinstürze

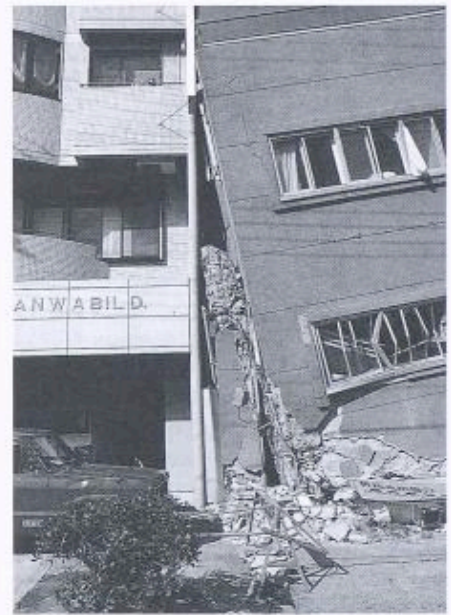
Bild 18.  
Eingestürztes älteres Gebäude lehnt sich an unbeschädigten Neubau
