Feldversuch Steilerbachbrücke

Stefan Köppel, dipl. Bauing. ETH
Prof. Thomas Vogel, dipl. Bauing. ETH

Institut für Baustatik und Konstruktion
Eidgenössische Technische Hochschule Zürich

Zürich
September 1997

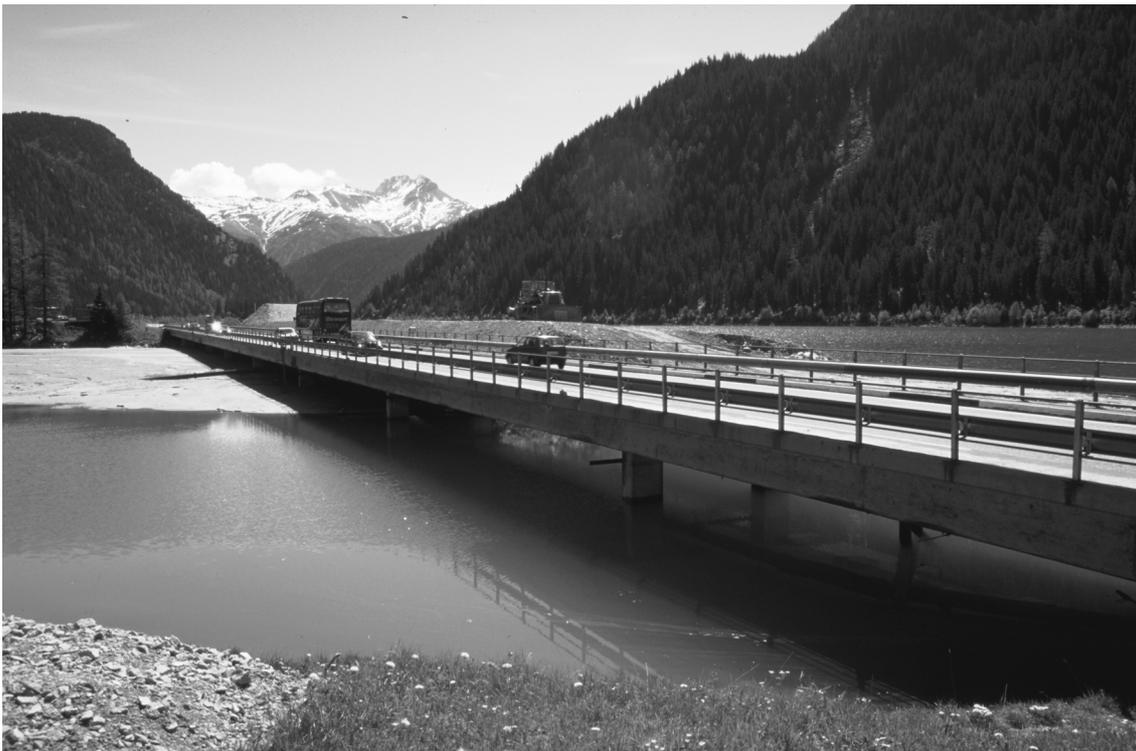
Bild 2.1 Ansicht der Steilerbachbrücke aus NW während der Aufschüttung der Bucht

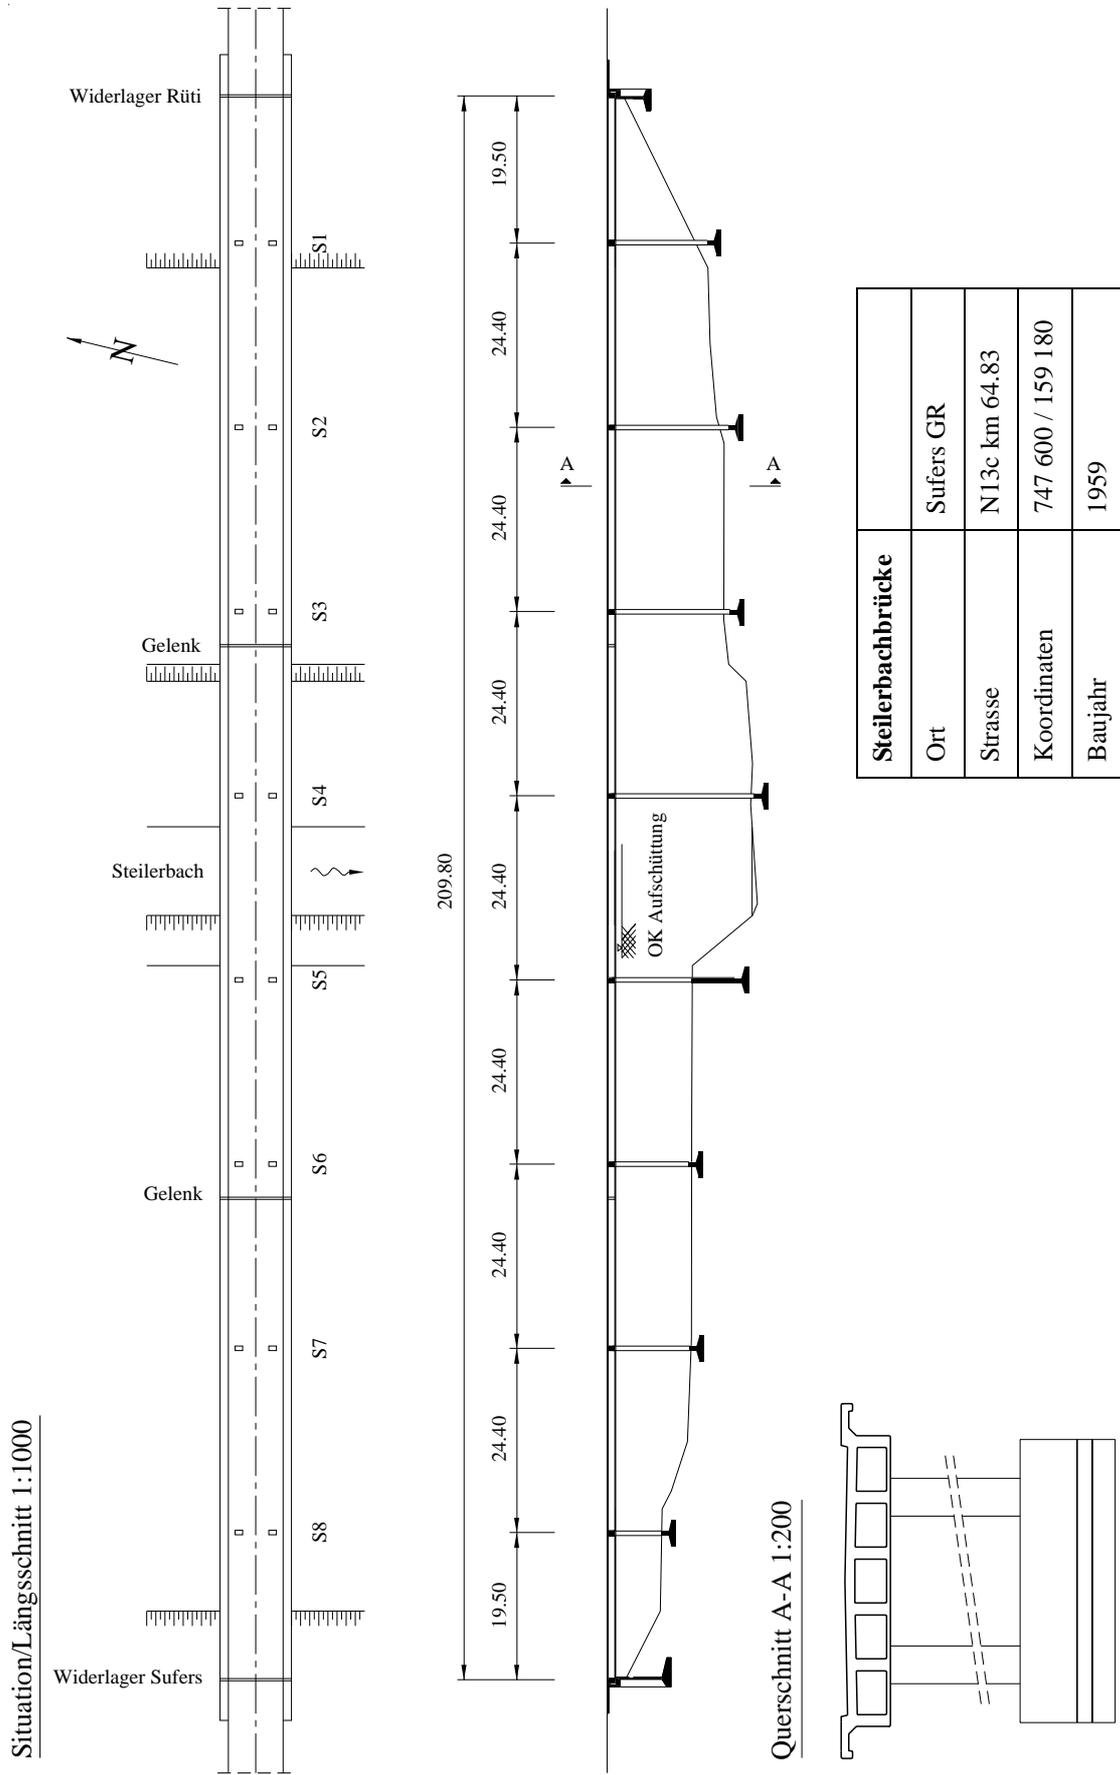
Bild 2.2 Situationsplan, [m]

Die Brücke war als Durchlaufträger mit zwei Randfeldern von 19.50 m und sieben Innenfeldern von 24.40 m Länge ausgebildet. In den Feldern vier und sieben wies die Brücke Gerbergelenke auf. In diesen Gelenken sowie in den Widerlagern war die Brücke auf jeweils fünf bzw. sechs Gleitlagern verschieblich gelagert. Sämtliche Stützen waren monolithisch mit dem Überbau verbunden. Die Stützen hatten Höhen von 8.20 bis 18.50 m und waren, wie auch die Widerlager, im Kies/Sand flach fundiert. Der Überbau war ein Kastenträger mit sechs Stegen und einer Höhe von 1.02 bis 1.08 m. Die Breite betrug 9.40 m. Bild 2.2 zeigt einen Situationsplan der Brücke.

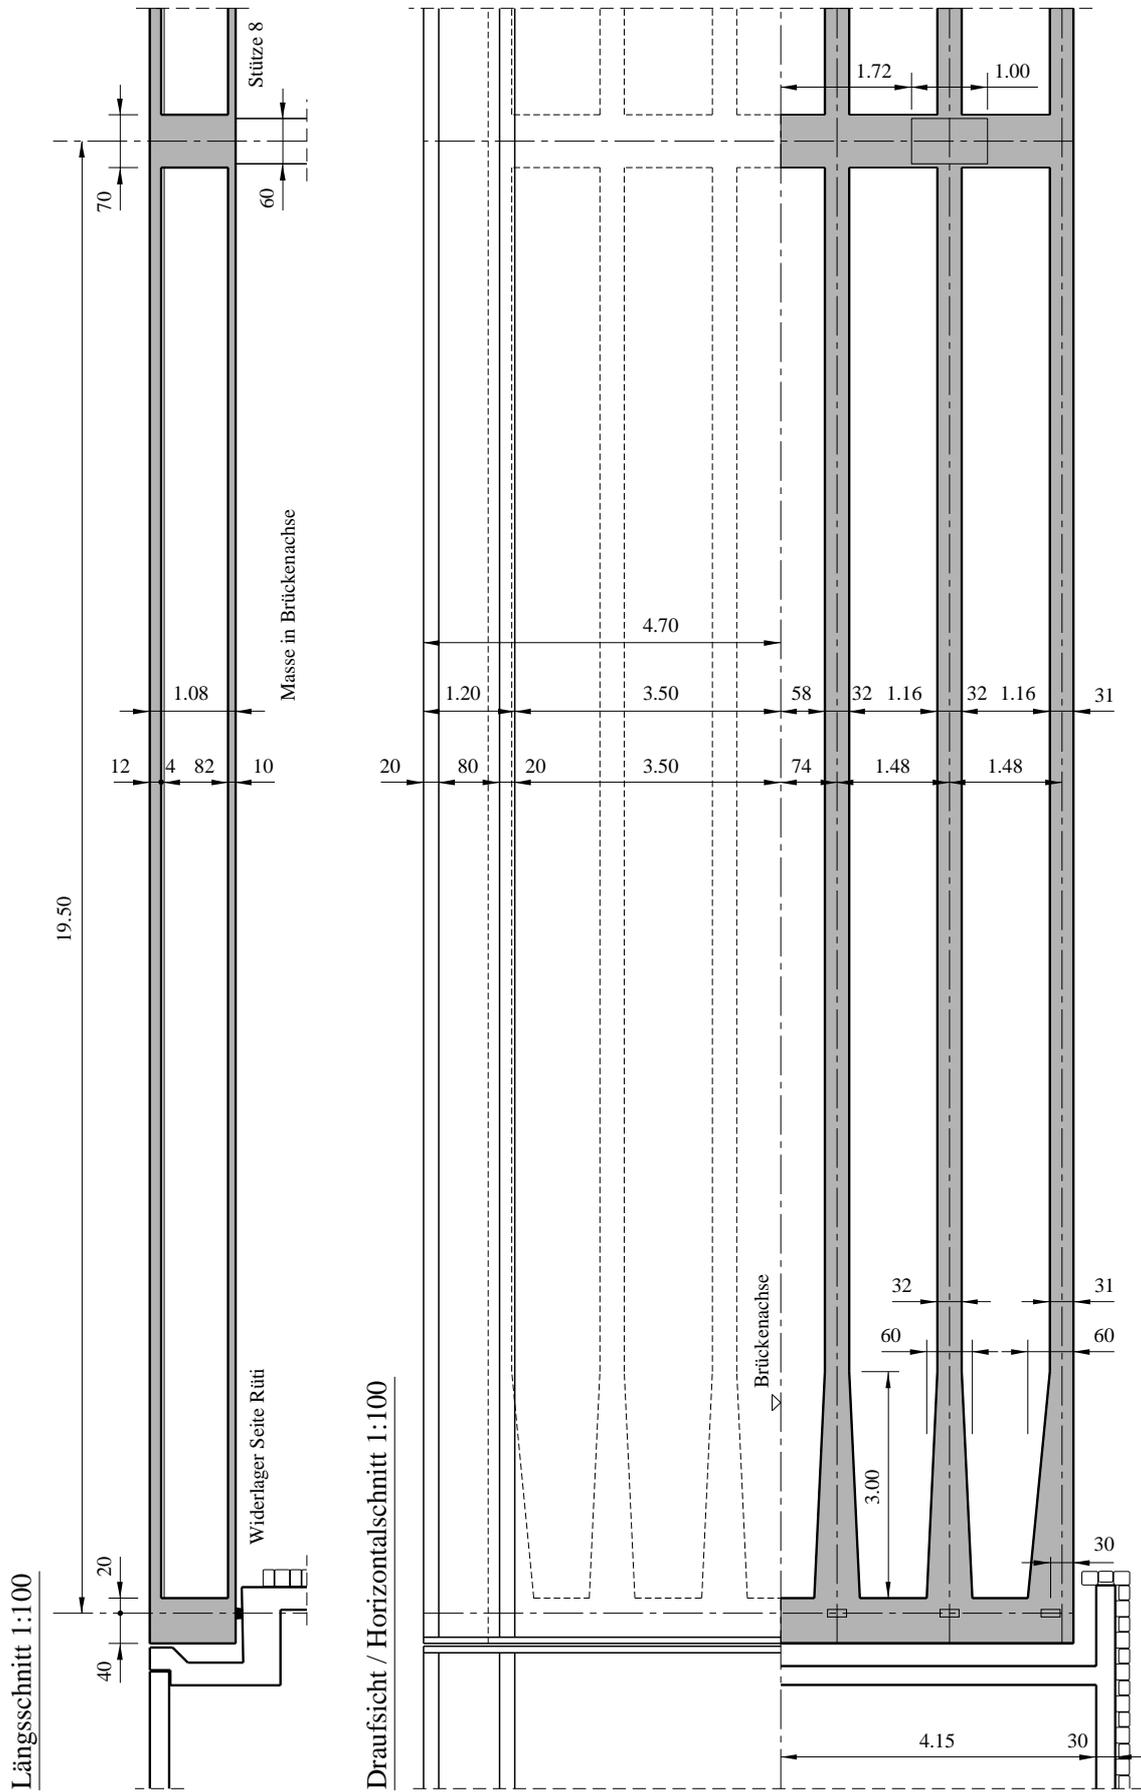
Bild 2.3 Abmessungen im Randfeld Seite Rütli 1:100, [m, cm]

Der Belastungsversuch wurde im Randfeld auf der Seite Rüti durchgeführt. Bild 2.3 enthält einen Plan mit den wichtigsten Abmessungen dieses Randfeldes. Die Abmessungen des Querschnittes sind aus Bild 2.5 ersichtlich.

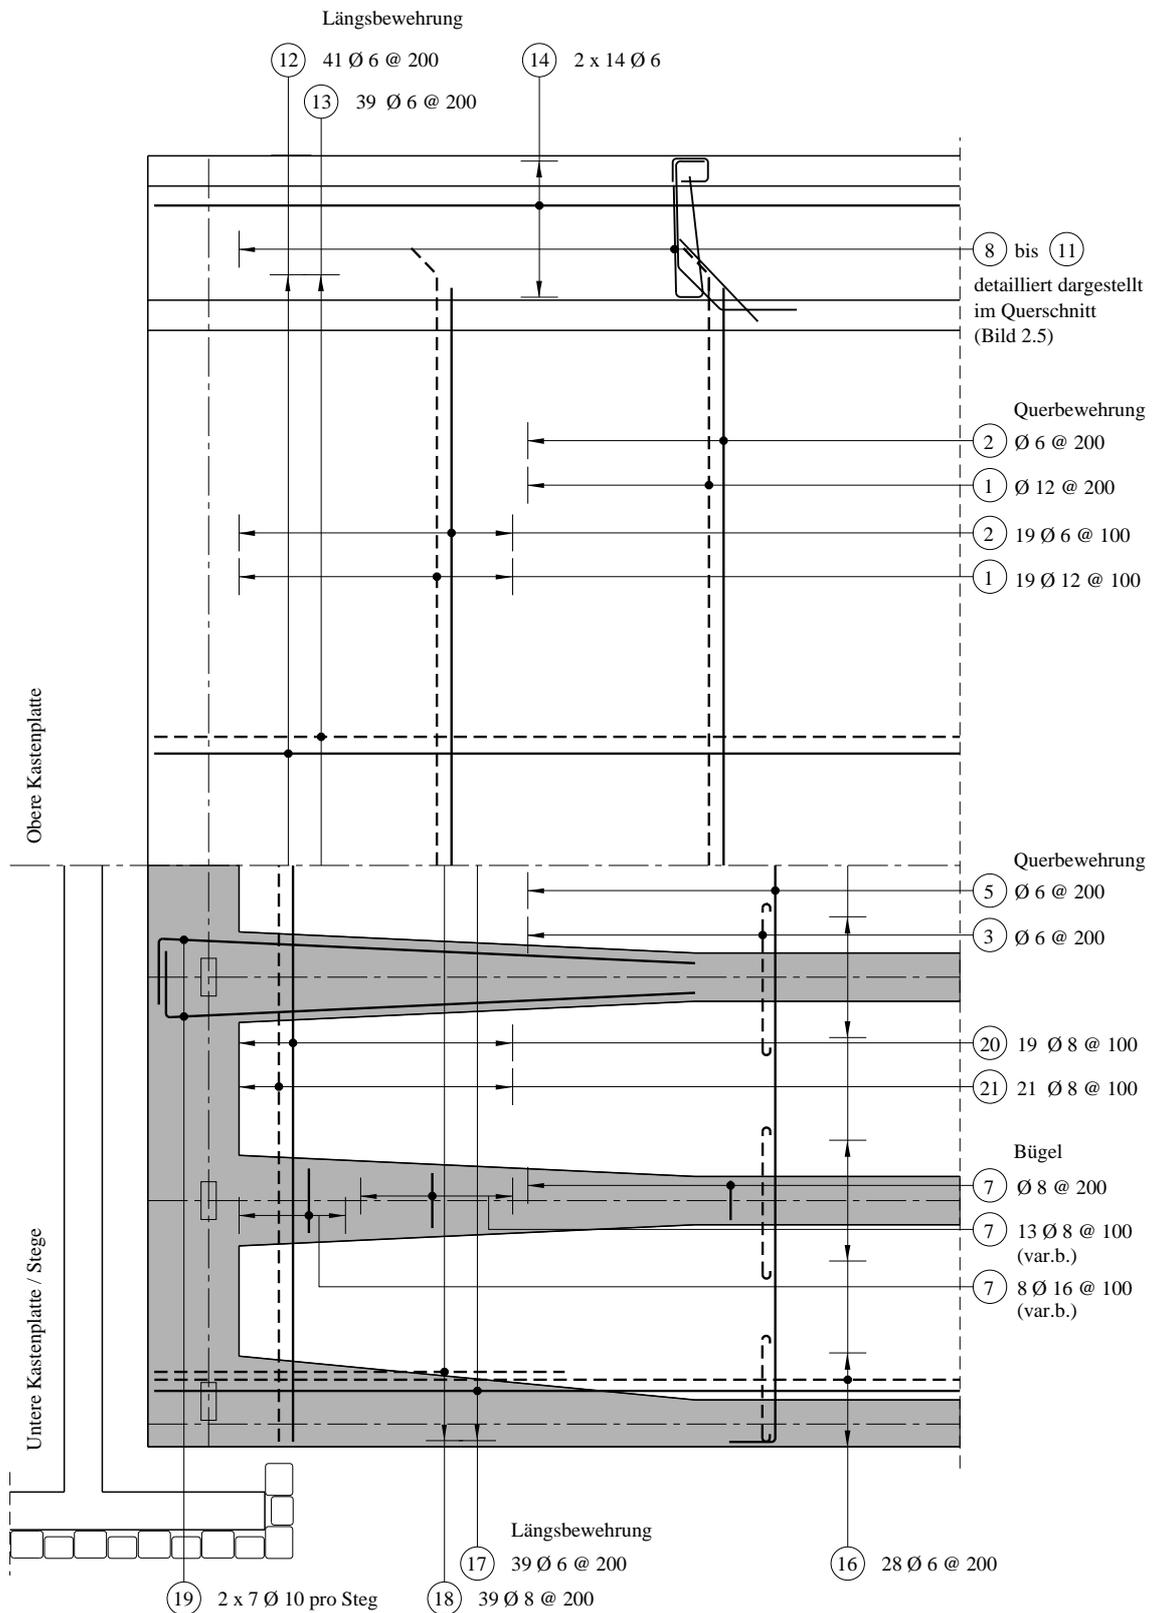
Bild 2.4 Bewehrungsplan des Randfeldes Seite Rütli im Auflagerbereich 1:50, [@ mm]

Die für den Bruchversuch relevanten Bewehrungen können aus den Bildern 2.4 und 2.5 entnommen werden. Die Pläne stellen Auszüge aus den Bewehrungsplänen und Stahllisten von 1959 dar. Die Positionsnummern stimmen nicht mit dem Original überein.

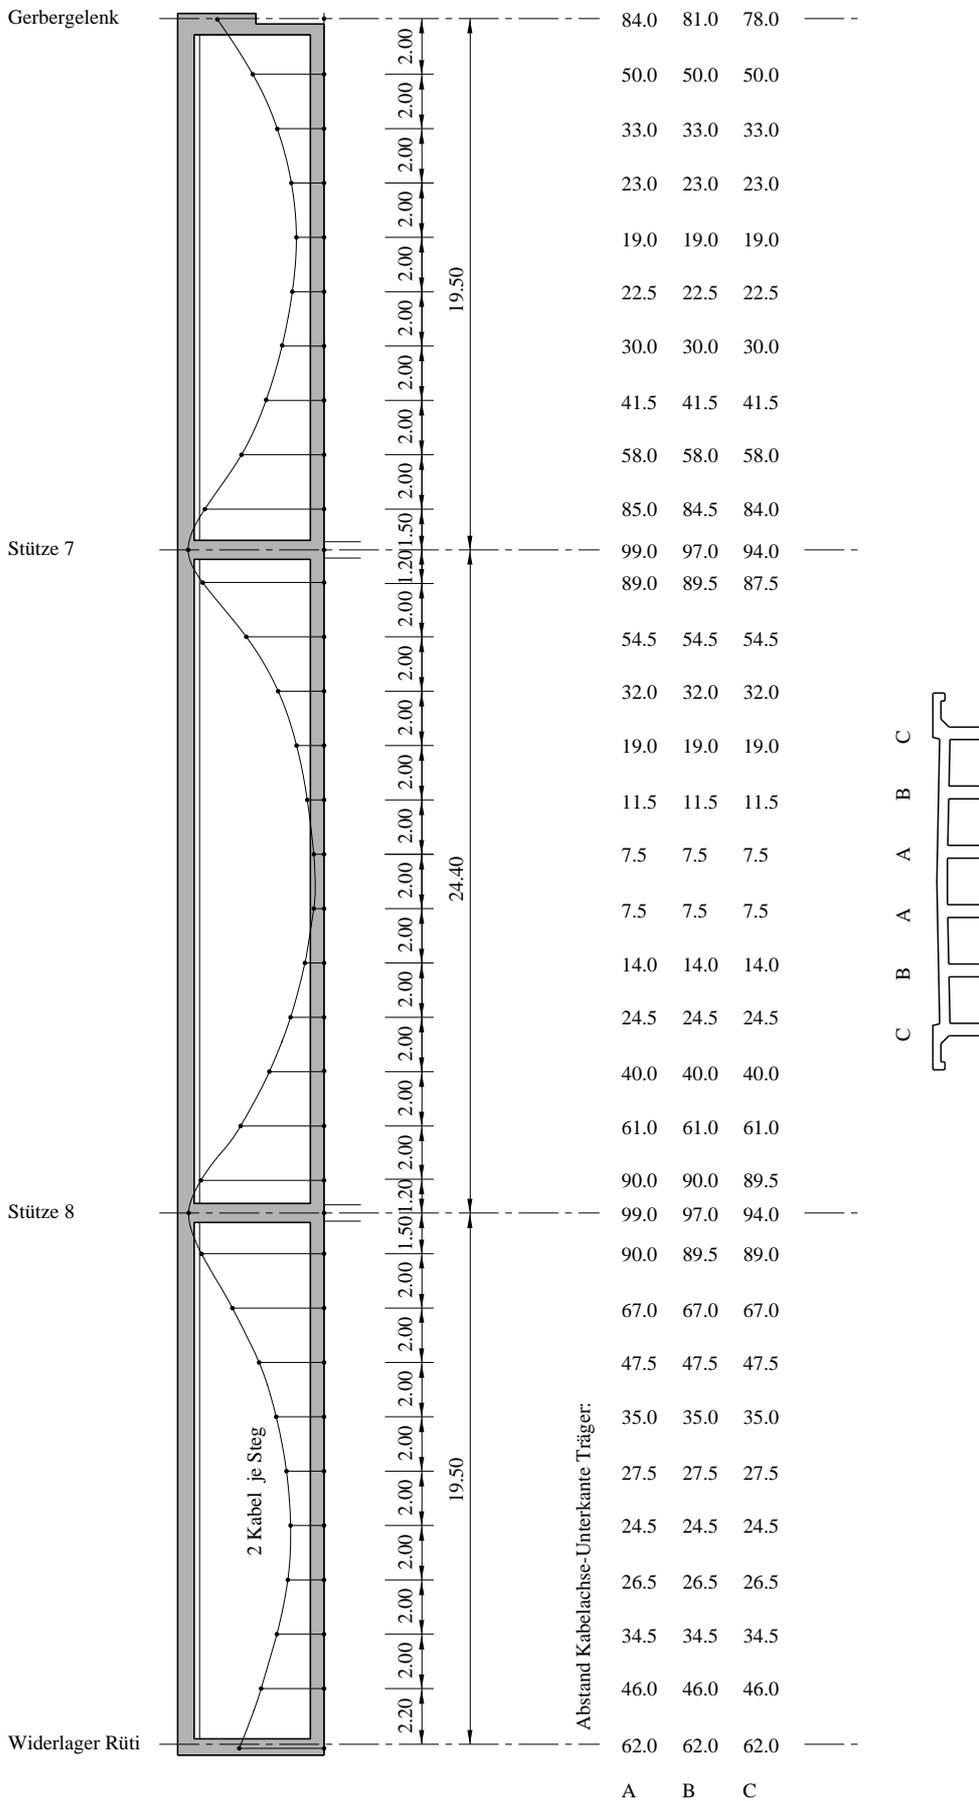
Bild 2.6 Kabelgeometrie der dritten Etappe mit Randfeld Seite Rütli, [m, cm]

Die Steilerbachbrücke war mit 2 Kabeln à 125 to pro Steg vorgespannt. Es handelte sich dabei um Spannglieder vom Typ BBRV mit je 42 Drähten à $\varnothing 6$ mm, die mit Verpressmörtel ausinjiziert wurden. Die Kabel waren jeweils zwischen dem Endauflager und dem Gerbergelenk bzw. zwischen den zwei Gerbergelenken gespannt. Bild 2.6 zeigt die Kabelgeometrie der dritten Etappe.

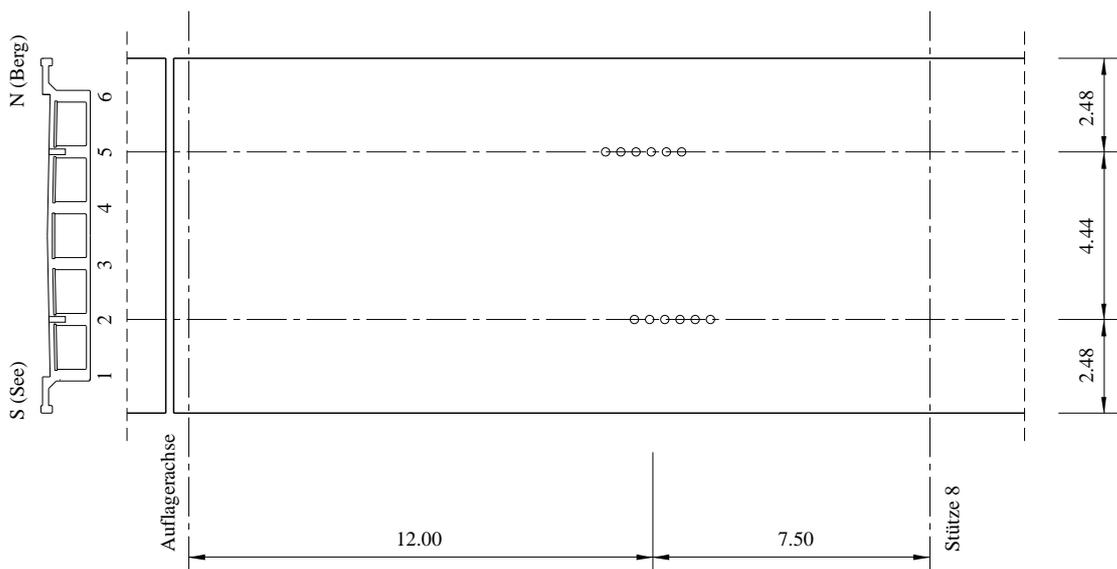
Bild 2.7 Entnahmestellen für die Betonprüfkörper, [m]

Im Anschluss an die Bruchversuche wurden vor dem Abbruch der Brücke zwölf Betonbohrkerne entnommen, um die mechanischen Eigenschaften des Betons am Institut für Baustatik und Konstruktion (IBK) zu ermitteln. Die Entnahme erfolgte durch das Labor des Tiefbauamtes Graubünden am 4.11.96. Die Lage und Anordnung der Bohrkerne ist in Bild 2.7 dargestellt. In der Längsrichtung der Brücke wurden die Proben dort entnommen, wo die Beanspruchung des Betons während des Versuches möglichst gering gewesen war, das heisst etwa im Momentennullpunkt. In Querrichtung stammten je sechs Bohrkerne aus den Stegen zwei und fünf.

Die Bohrkerne wiesen einen Durchmesser von 93.5 mm auf und wurden in einem Abstand von 120 bis 130 mm in der Achse der Stege entnommen. Sie wurden von oben durch die Fahrbahnplatte in die Stege gebohrt und hatten eine Länge von 40 cm, wobei die obersten 15 cm jeweils Bewehrungsstäbe der Längs- und Querbewehrung der oberen Kastenplatte mit \varnothing 6 mm enthielten. Acht der zwölf Bohrkerne zerbrachen auf der Höhe der Unterkante der oberen Kastenplatte in der Betonierfuge. Die Druckversuche wurden an den Bruchstücken unterhalb dieser Fuge durchgeführt, die Zugversuche an jenen oberhalb.

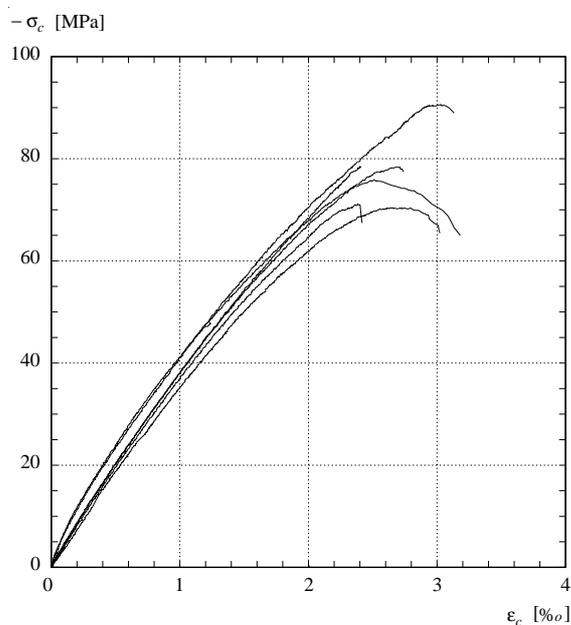
Bild 2.9 Spannungs-Stauchungs-Diagramm

Die Dehnung wurde während der Druckversuche mit drei induktiven Wegaufnehmern mit einer Auflösung von 1 μm und Basislängen von 100 mm gemessen. Der Elastizitätsmodul wurde als Sekantenmodul zwischen einer Unterspannung von 1 MPa und einer Oberspannung von 30 MPa bestimmt. Das Last-Verformungsverhalten der Betonzylinder ist in Bild 2.9 dargestellt.

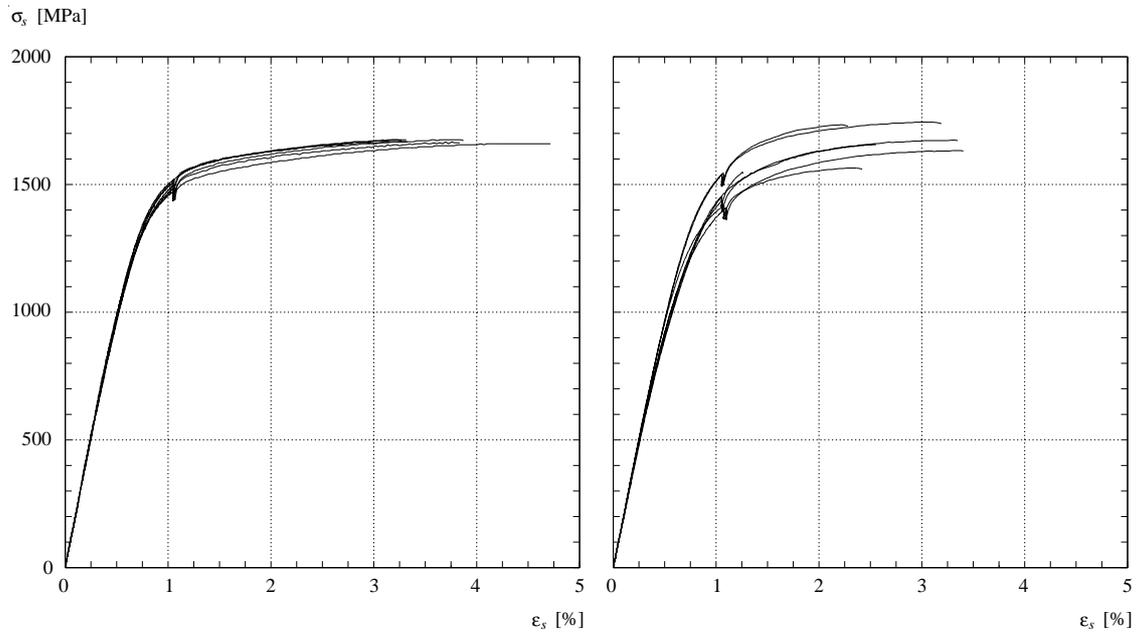
Bild 2.10 Stahlkennlinien des Spannstahls \varnothing 6 mm aus den Spanngliedern (links) sowie des schlaff verlegten Spannstahls \varnothing 6 mm (rechts)

Die Prüfkörper wurden vor den Versuchen im Abstand von 10.0 mm geritzt, damit nach dem Bruch die Gleichmassdehnung an den Bruchstücken gemessen werden konnte. Der in Tabelle 2.4 angegebene Wert wurde mit $\epsilon_{sg} = 2\epsilon_{10} - \epsilon_5$ errechnet, wobei ϵ_{10} und ϵ_5 die an den Bruchstücken gemessenen Dehnungen über dem Einschnürungsbe-
reich mit Basislängen von $5 \cdot \varnothing$ bzw. $10 \cdot \varnothing$ sind. Die Bruchdehnung ϵ_{su} wurde anhand der kontinuierlichen Dehnungsmessung mit Basislänge 300 mm während des Versuchs bestimmt.

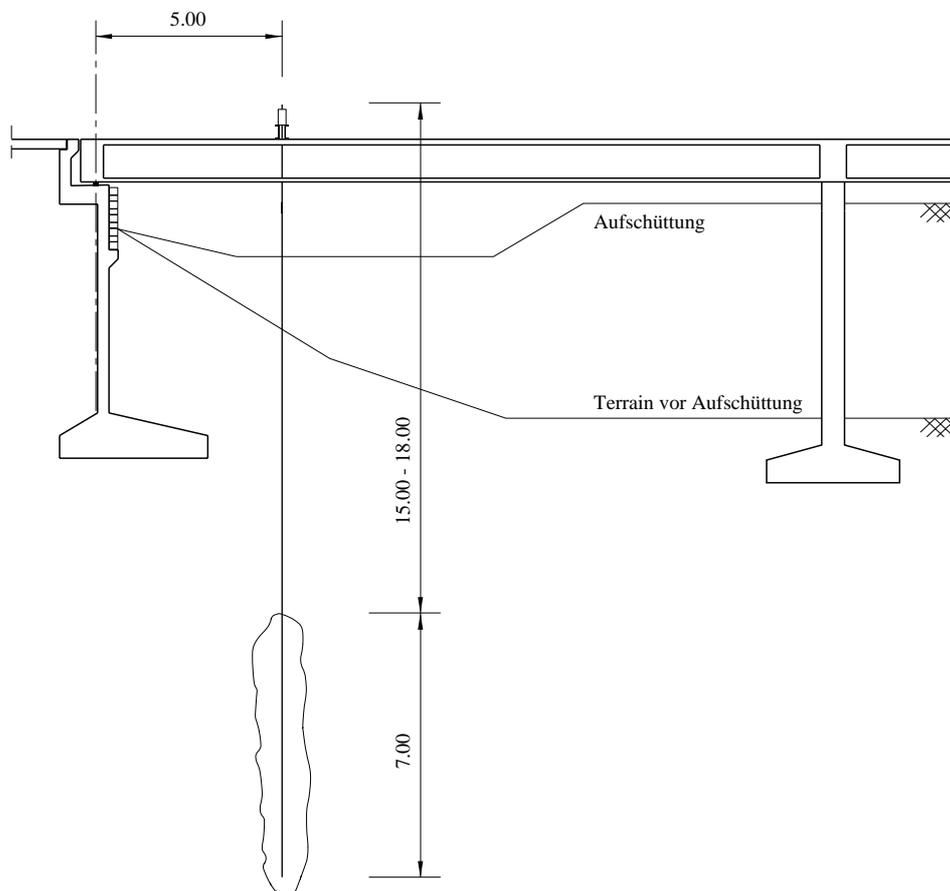
Bild 3.1 Lage der Belastungseinrichtung, [m]

Die Brücke sollte in einem Querschnitt, 5 m vom Auflager Seite Rütli entfernt, belastet werden. Während der Vorbereitung der Versuche wurden daher neun Erdanker mit einer Gesamtlänge von je 22 - 25 m in dieser Querschnittsachse versetzt. Die Verankerungslänge betrug 7 m und die freie Ankerlänge abwechselnd 15 bzw. 18 m. Als Zugglieder kamen Gewindestangen $\varnothing 36$ mm mit einer Fließgrenze von 1080 MPa zum Einsatz. Diese wurden vertikal durch Bohrlöcher im Überbau der Brücke geführt. Die Anker wurden innerhalb einer Woche von der Fahrbahn der Brücke aus gebohrt und versetzt.

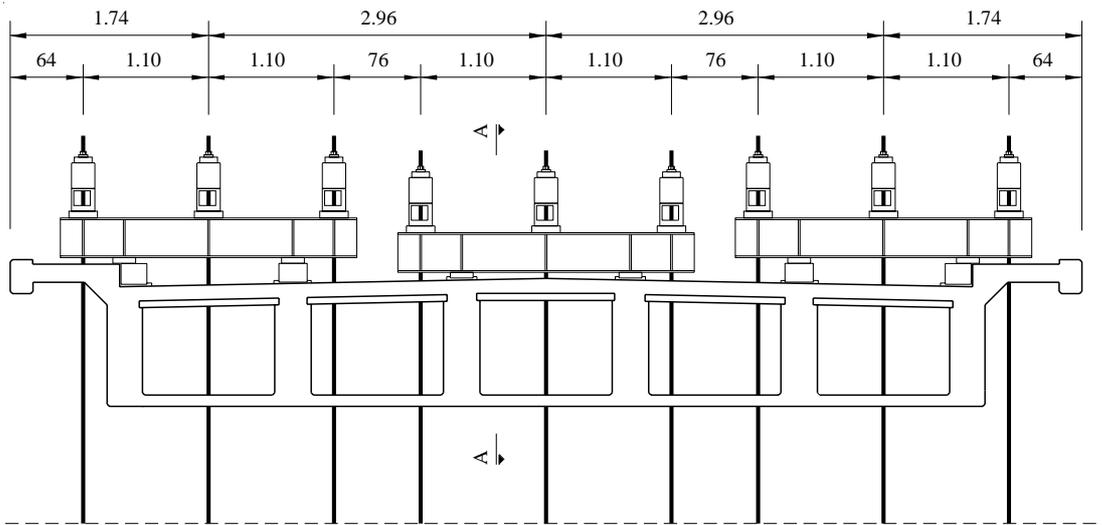
Bild 3.2 Belastungseinrichtung im Querschnitt der Brücke, [m, cm]

Während des Versuchs wurde die Last durch hydraulische Pressen auf den Brückenüberbau aufgebracht. Jeweils drei Pressen belasteten über einen Verteilträger zwei Stege des Brückenquerschnittes. Die Verteilträger bestanden aus 2.20 m langen Doppel-U-Profilen die zusammengeschweisst und mit Steifen versehen waren.

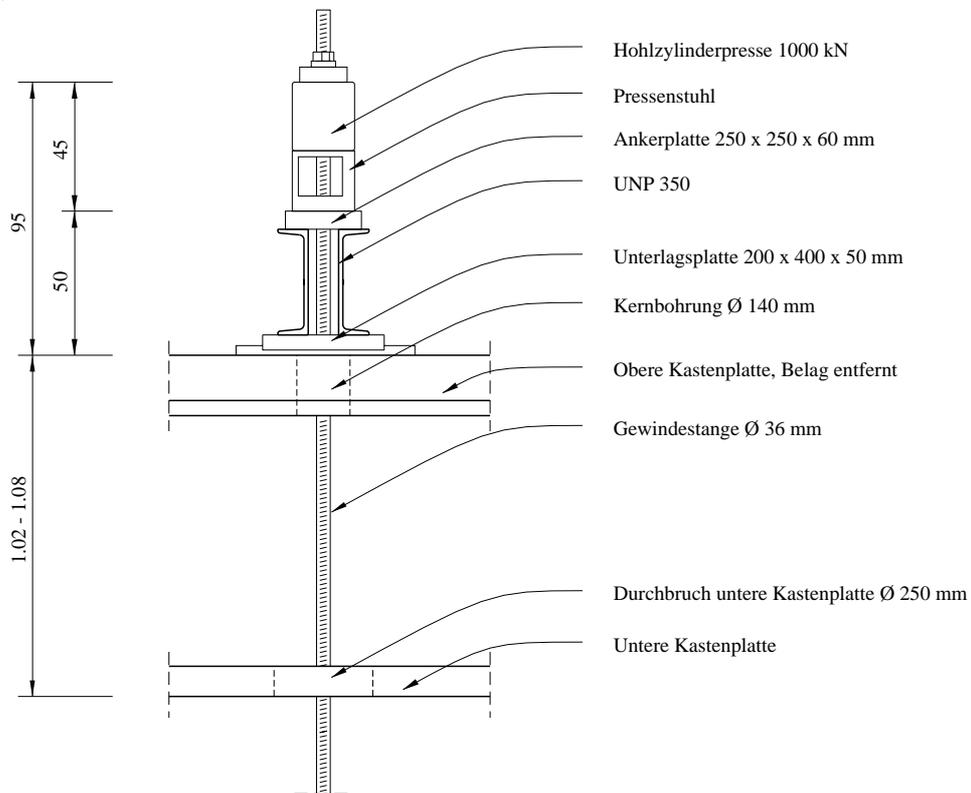
Bild 3.4 Belastungseinrichtung im Längsschnitt A-A 1:25, [m, cm]

Der Belag war im Bereich der Lasteinleitung entfernt worden. Die seitlichen Lastverteilträger lagen zum Teil auf der Konsole und mussten daher mit Stahlplatten unterlegt werden. Die gesamte Belastungseinrichtung hatte ein Gewicht von etwa 2.2 to.

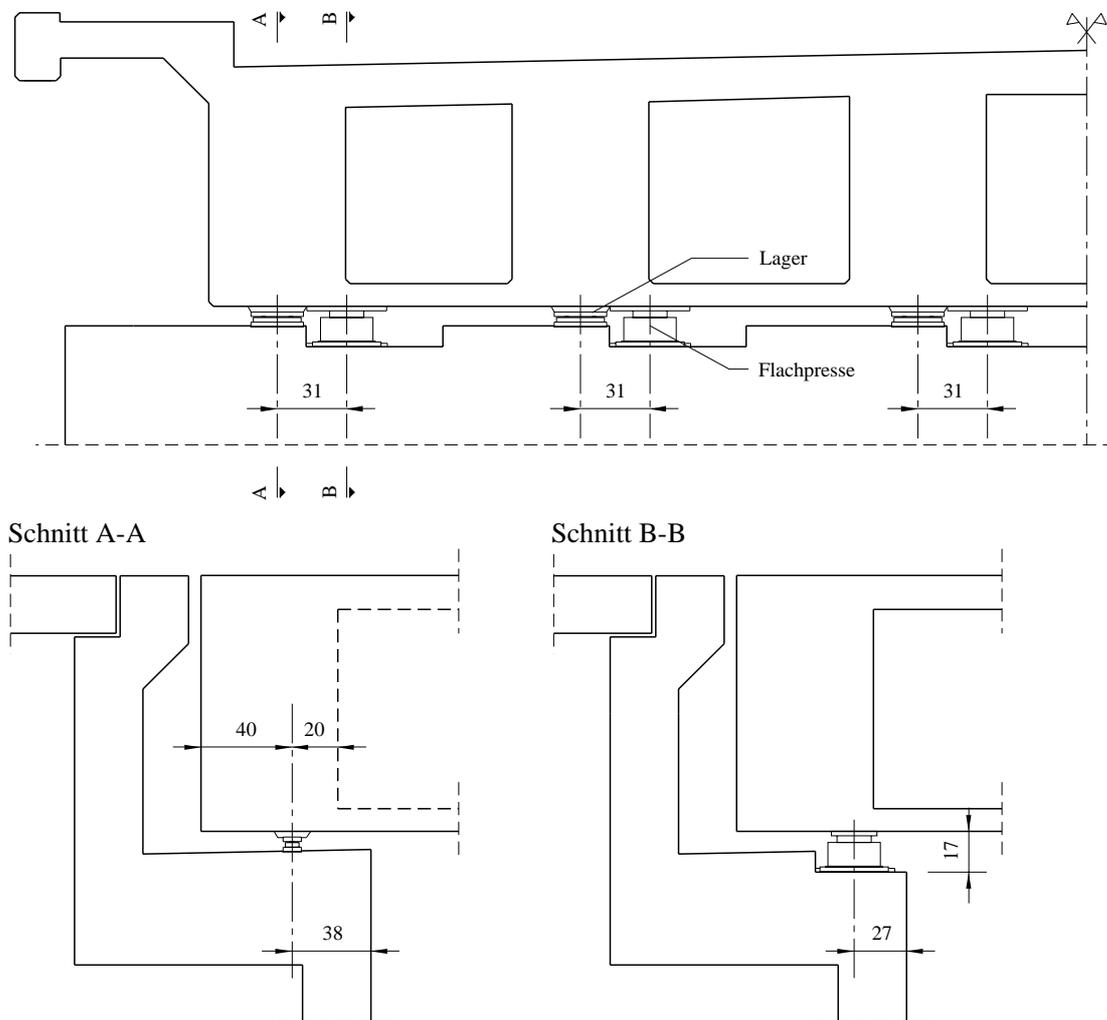
Bild 3.5 Auflager mit Flachpressen, [cm]

Die Brücke war am Widerlager Seite Rütli auf sechs Linienkippleitlager jeweils unter dem Längsträger gelagert. Um während des Bruchversuchs die Schnittkräfte im Endfeld bestimmen zu können, musste die Auflagerkraft gemessen werden. Zu diesem Zweck wurde die Brücke mit sechs Flachpressen direkt neben den bestehenden Lagern leicht angehoben. Aus dem Öldruck in den Flachpressen konnte dann die Auflagerkraft zu jedem Zeitpunkt des Versuchs berechnet werden. Es waren jeweils drei nebeneinanderliegende Pressen an einer Handpumpe mit Druckgeber angeschlossen. Dadurch konnte eine Schiefstellung der Brücke durch Anpassen der Auflagerkraft auf einer Brückenhälfte korrigiert werden. Über einen Umschalthebel konnten aber auch alle Pressen an dieselbe Handpumpe angeschlossen werden, sodass ein konstanter Öldruck in allen Pressen erreicht wurde.

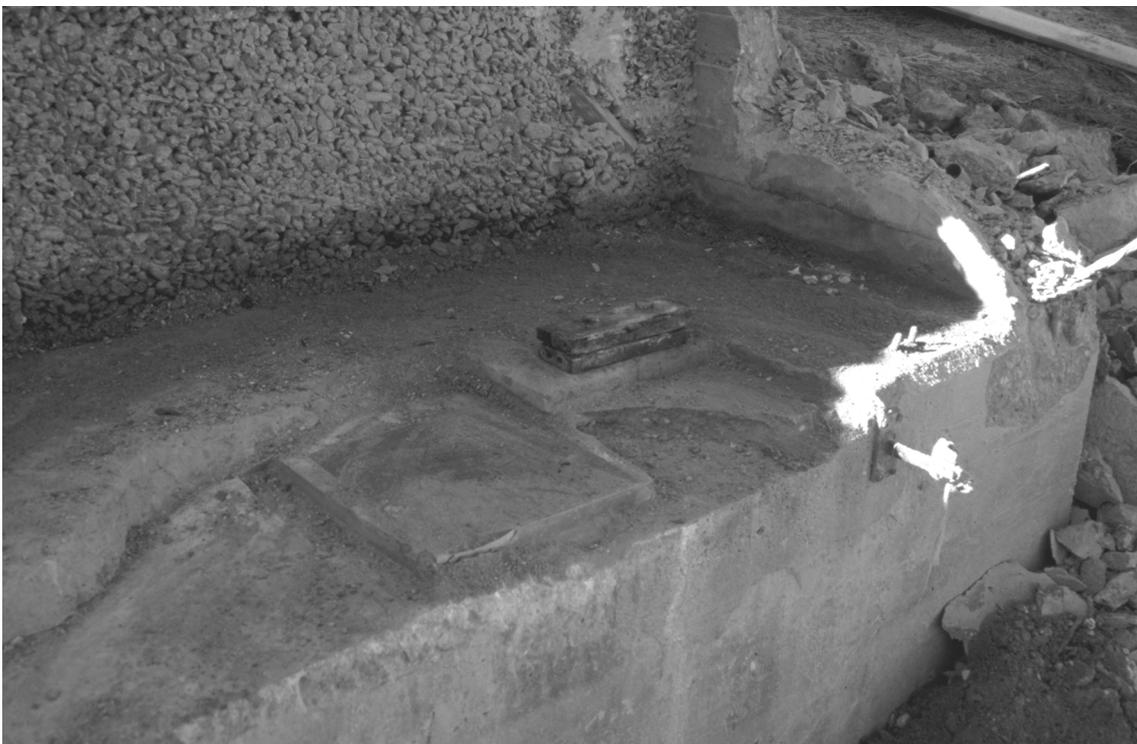
Bild 3.6 Auflager des nördlichsten Steges nach dem Abbruch der Überbaus

Als Unterlage für die Pressen wurden Stahlplatten in die Nischen gesetzt und mit Fließmörtel untergossen. Die Neigung der Stahlplatten wurde derjenigen der Unterkante der unteren Kastenplatte angepasst, da der Winkel zwischen Auflage und Zylinder maximal 1.5° betragen durfte. Die dadurch entstehenden horizontalen Auflagerkräfte waren gering und wurden in Kauf genommen. Bild 3.6 zeigt die Auflagerbank nach dem Abbruch des Überbaus mit einem alten Linienkippleitlager und einer eingegossenen Stahlplatte für die Auflagerpresse.

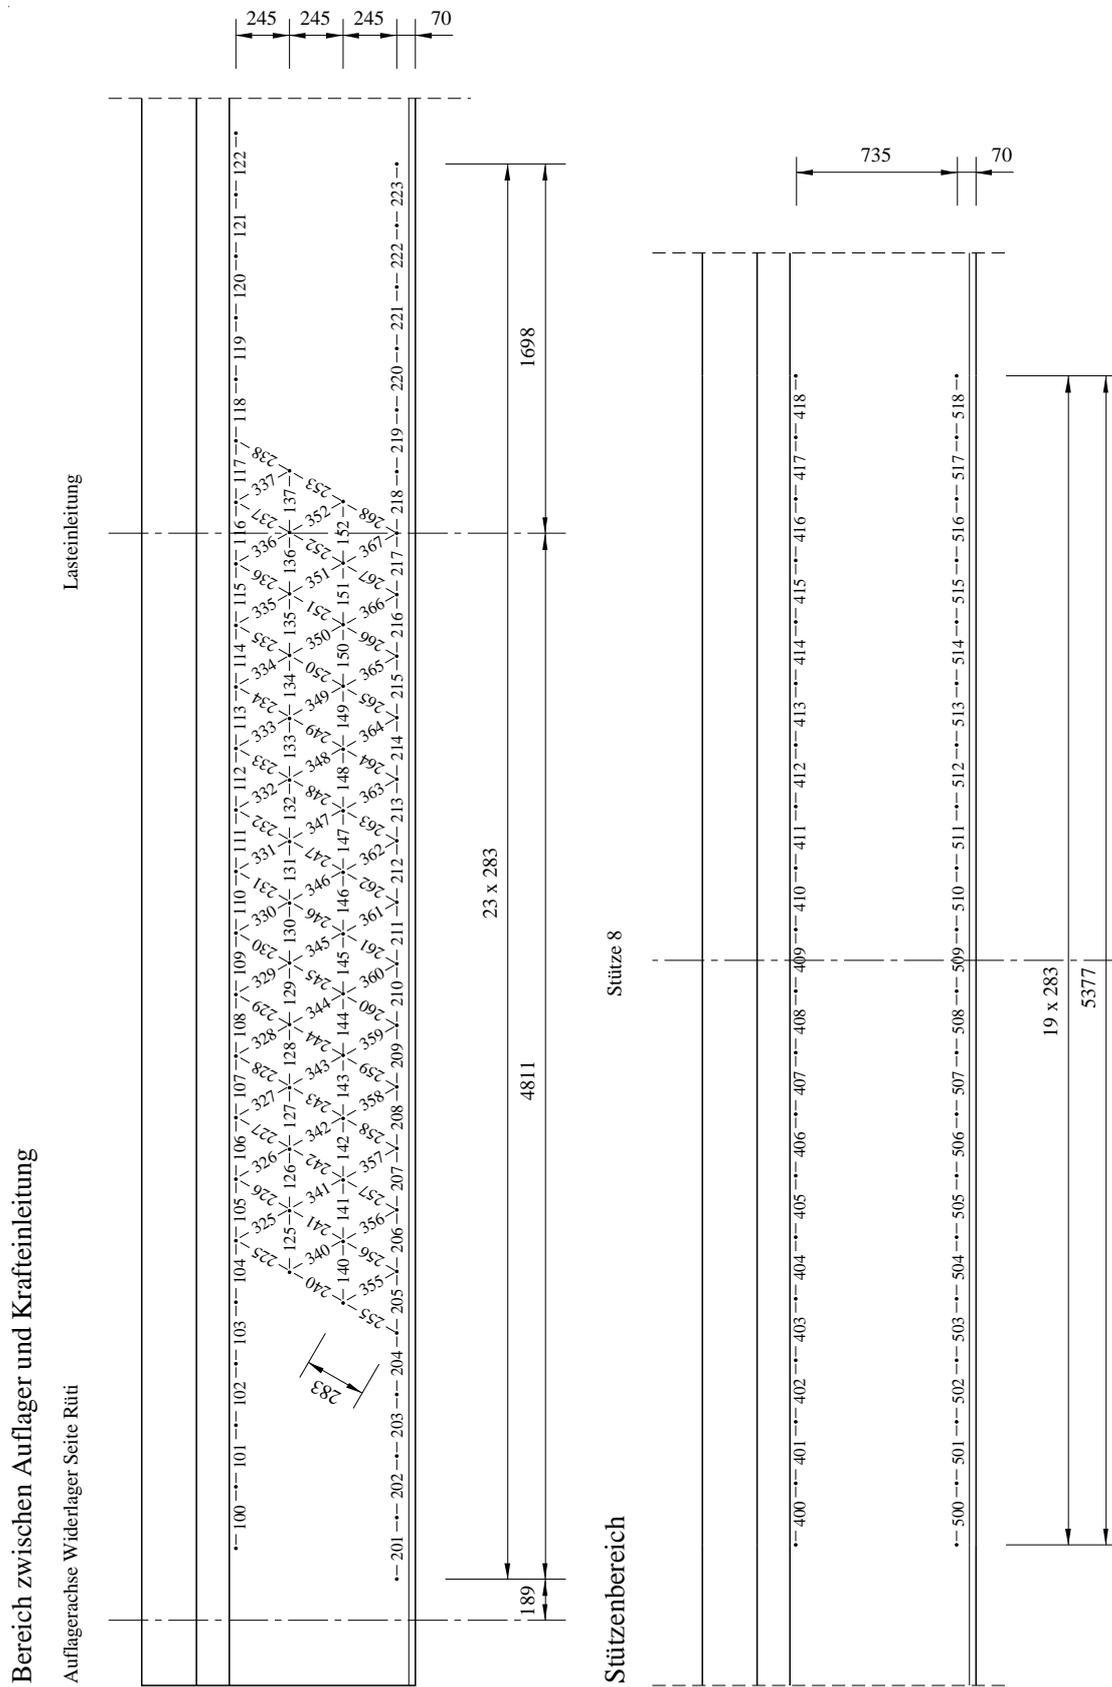
Bild 3.9 Deformetermessungen, [mm]

Das verwendete Deformermessgerät hatte einen Messbereich von ± 6 mm bei einem Auflösungsvermögen von $1 \mu\text{m}$. Es wurde mit Eichmessungen auf einem Invarstab nach jeweils etwa 20 Messungen geeicht. Die direkte Übertragung der Messwerte auf einen Computer erfolgte automatisch über Funk. Dort wurden die Werte mit einem Messwerterfassungsprogramm aufgenommen und zur Messüberwachung auf einem Bildschirm angezeigt. In jeder Laststufe waren insgesamt 191 Messungen vorzunehmen, was jeweils etwa 40 Minuten beanspruchte. Während der Messwerterfassung wurde die Pressenkraft so reguliert, dass die Durchbiegungen, stellvertretend für den Verformungszustand der Brücke, konstant blieben.

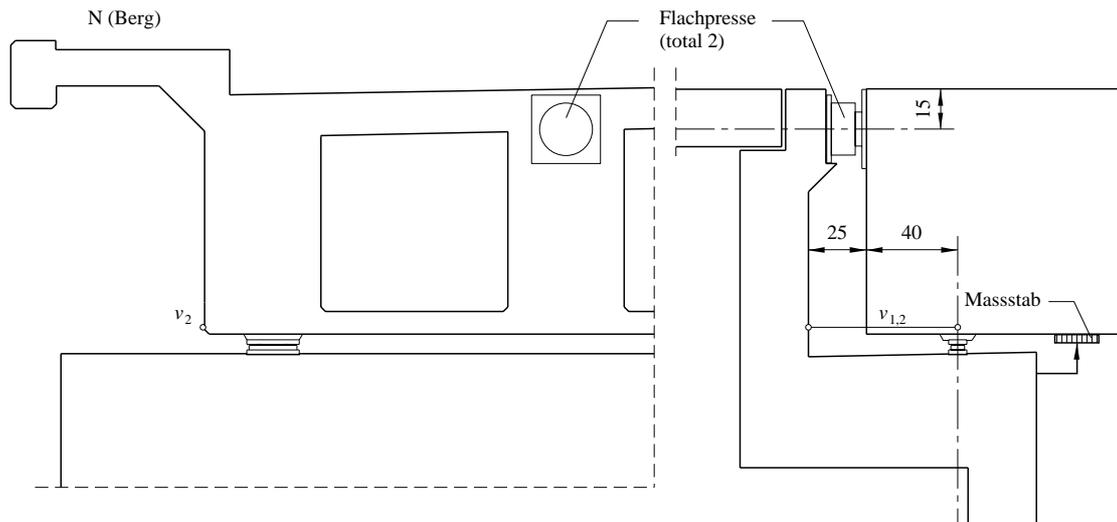
Bild 3.10 Messung der horizontalen Verschiebung, [cm]

Die horizontale Verschiebung der Brücke wurde im Widerlager Seite Rüti mit zwei induktiven Weggebern ($v_{1,2}$) aufgenommen. Es wurde die Verschiebung der Auflagerachse gegenüber der Widerlagerrückwand auf der Höhe der Lager gemessen (Bild 3.10). Gleichzeitig konnte die Verschiebung an einem an der Brücke befestigten Massstab direkt abgelesen werden.

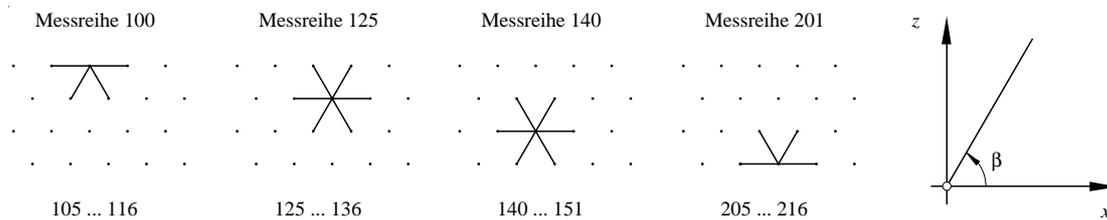
Bild 4.2 Rosetten im Messnetz für die Bestimmung der Hauptdehnungen

Aus den ausgeglichenen Werten des Messnetzes konnten die Dehnungen in horizontaler und in vertikaler Richtung sowie die Hauptdehnungen und Hauptdehnungsrichtungen berechnet werden. Dazu wurden Rosetten aus jeweils 4 bzw. 6 gemessenen Dehnungen betrachtet (Bild 4.2) und die berechneten Werte dem Messpunkt im Zentrum zugeordnet. Die Bezeichnung der Rosette entspricht der jeweiligen linken horizontalen Dehnung. Bild 4.16 enthält eine Darstellung der berechneten Hauptdehnungen und Hauptdehnungsrichtungen im Bereich unter der Lasteinleitung.

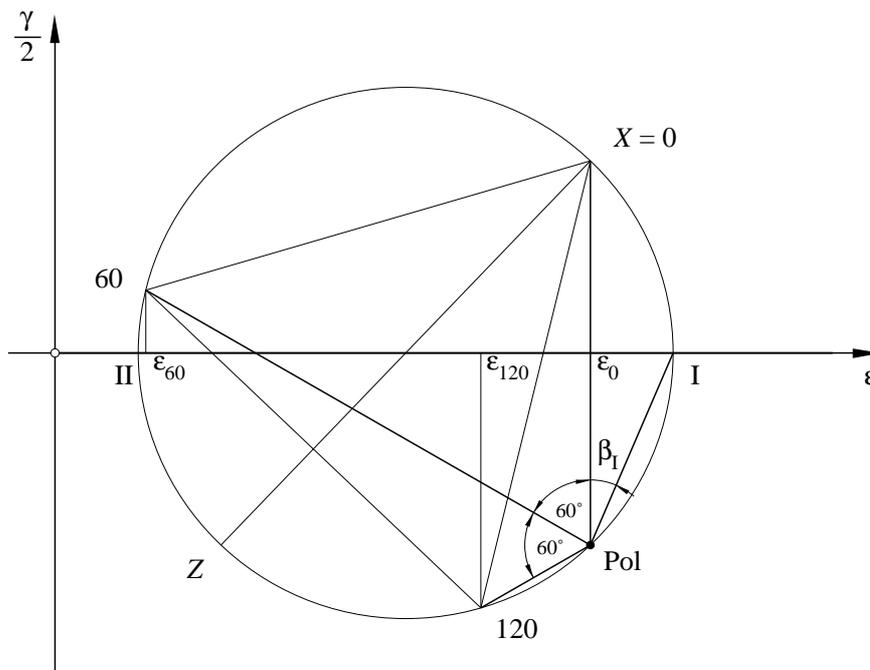
Bild 4.3 Dehnungen im Mohrschen Kreis

Die gemessenen Dehnungen wiesen Winkel β von 0° , 60° und 120° zwischen der Dehnungsrichtung und der x -Achse (horizontal) auf. Dort wo zwei Dehnungen mit dem selben Winkel pro Rosette vorhanden waren, wurde der Mittelwert in die Berechnung eingesetzt. Durch drei linear unabhängige Verzerrungen pro Rosette war der Verzerrungszustand bestimmt. Die Umrechnung der Dehnungen in die x - und z - Richtung erfolgte anhand der Beziehungen (4.5) bis (4.7).

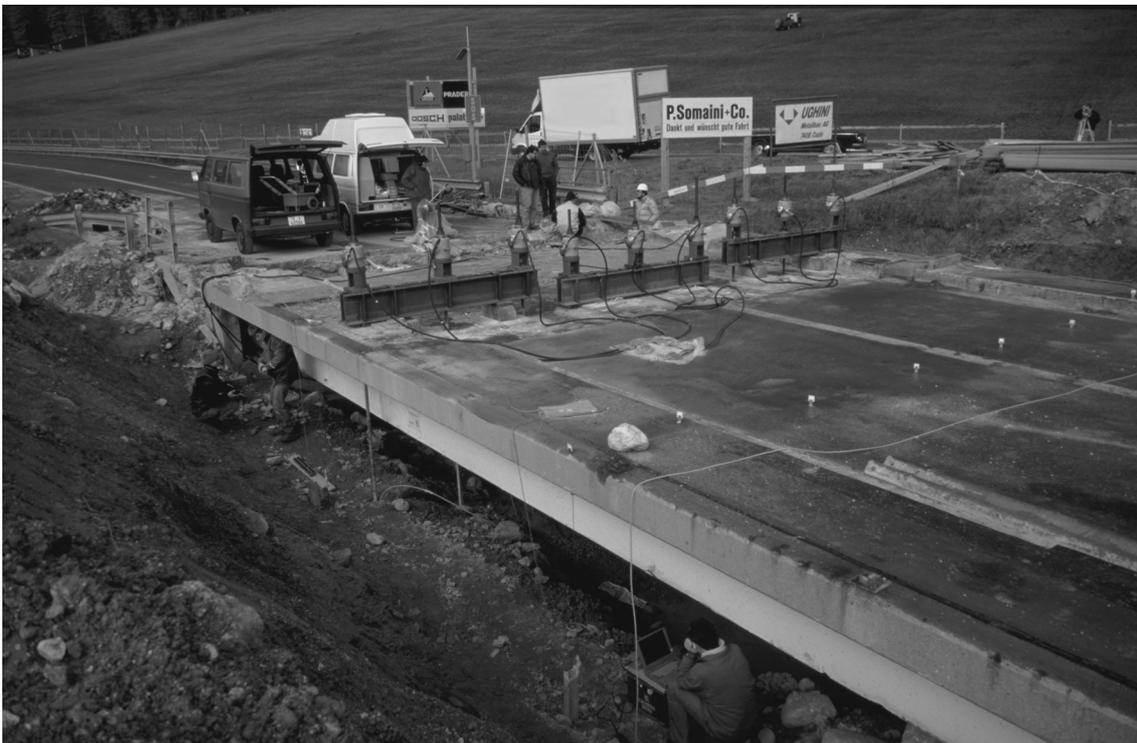
Bild 4.4 Übersicht des Belastungsversuches während der Durchführung der Messungen der Laststufe 6

Im Bereich der Deformetermessungen wurden in den Laststufen die Rissweiten auf der Höhe der Messreihe 125 und 201 im Auflagerbereich bzw. 400 im Stützenbereich mit einem Rissmassstab gemessen und protokolliert.

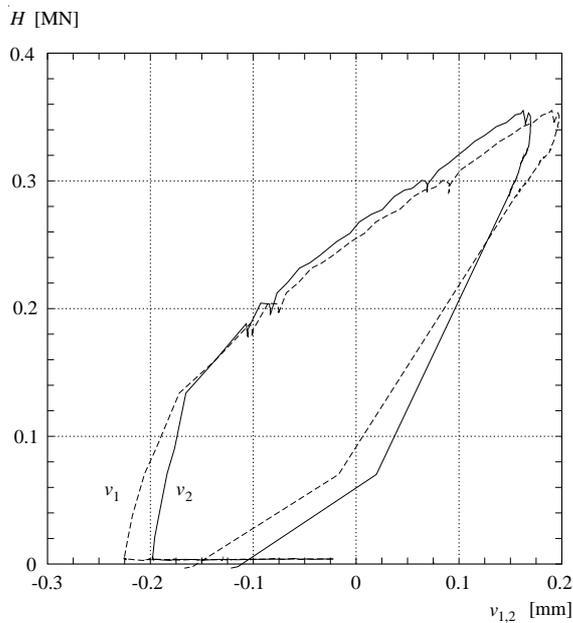
Bild 4.6 Längsverschiebung infolge Horizontalkraft

Die horizontale Kraft H wurde für den Verschub bis 355 kN gesteigert, was etwa 25 % der Auflagerkraft entsprach. Diese wurde zwar nicht gemessen, konnte aber später auf Grund der Auflagerkraftmessungen während des Bruchversuchs abgeschätzt werden. Zu welchen Anteilen die horizontale Kraft über Lagerreibung direkt in das Widerlager oder in die monolithisch mit dem Überbau verbundenen, durch die Aufschüt-

tung sehr kurzen Stützen abgetragen wurde, konnte nicht bestimmt werden. Die Kraft H wurde trotz der geringen horizontalen Verschiebungen nicht mehr weiter erhöht, um den Endquerträger und den Verankerungsbereich der Spannkabel nicht zu beschädigen, was die Resultate des Bruchversuches beeinflusst hätte. Nach dem Entfernen der horizontalen Kraft H konnte keine wesentliche bleibende Verschiebung der Brücke gemessen werden. In Bild 4.6 ist die Längsverschiebung der Brücke in Funktion der Horizontalkraft H dargestellt. Die negative Verschiebung zu Beginn (Verschiebung der Brücke zum Widerlager hin) wurde durch das Aufbringen der Last Q bewirkt.
