Feldversuch Steilerbachbrücke

Stefan Köppel, dipl. Bauing. ETH
Prof. Thomas Vogel, dipl. Bauing. ETH

Institut für Baustatik und Konstruktion
Eidgenössische Technische Hochschule Zürich

Zürich
September 1997

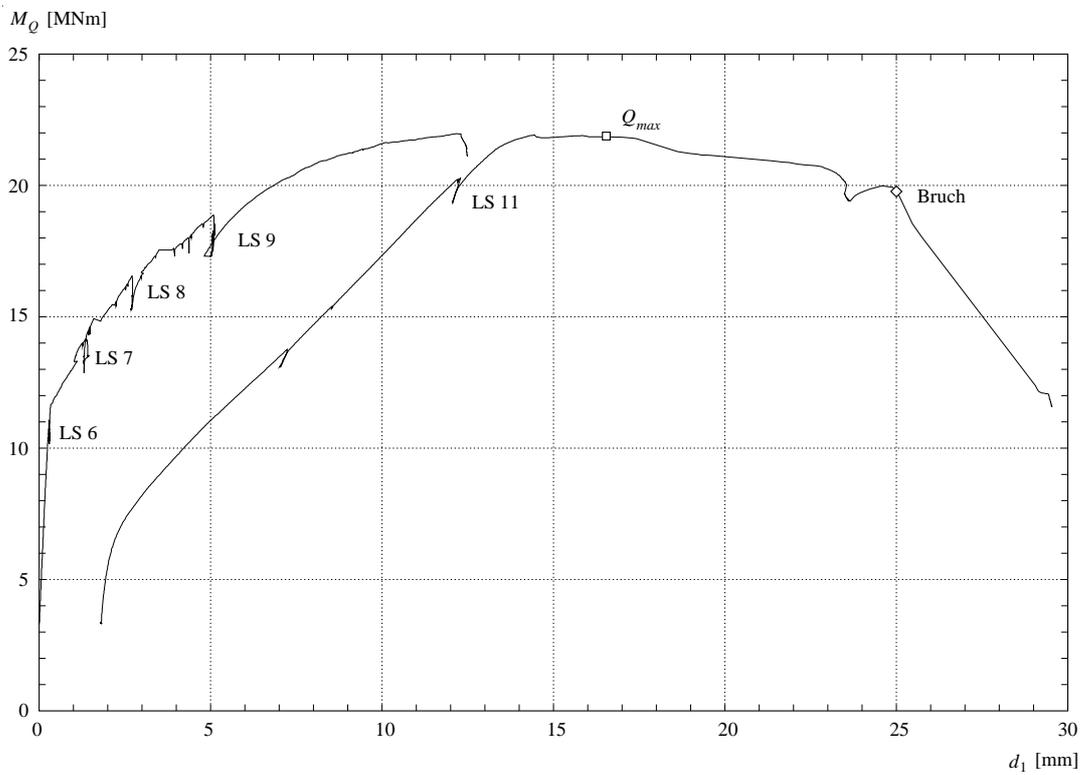
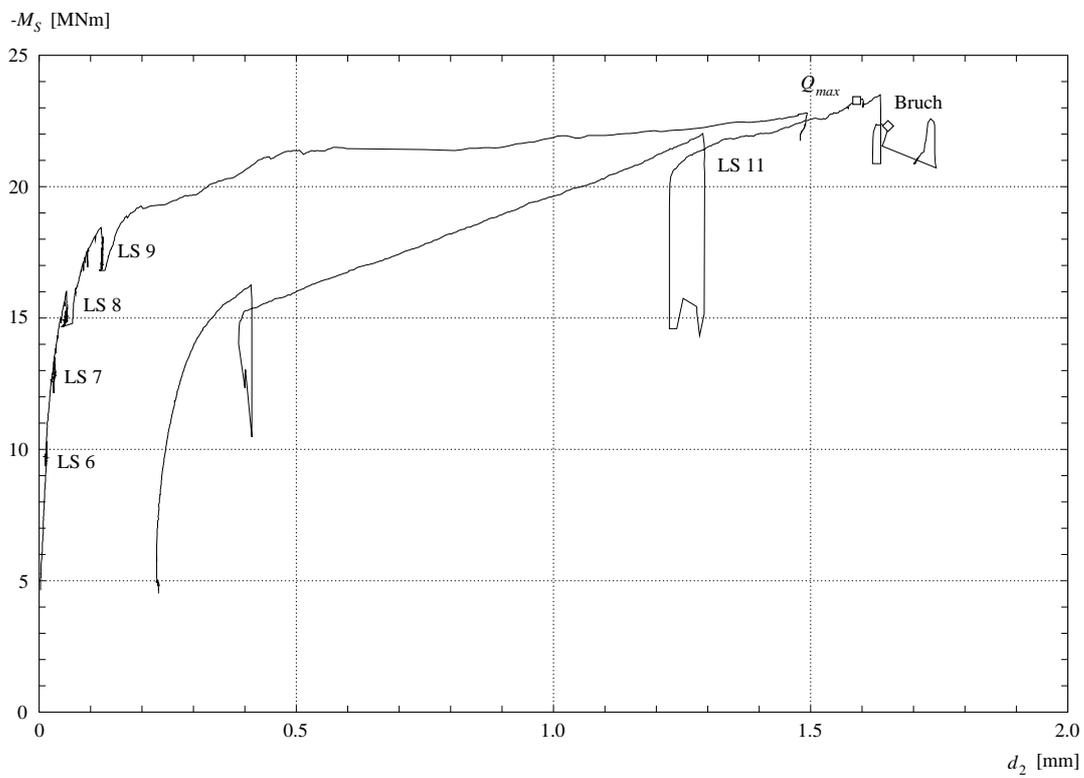
Bild 4.8 Momenten-Verlängerungsdiagramme

Die gemäss den Formeln (4.1) und (4.2) berechneten Stützen- und Feldmomente sind in Bild 4.8 in Funktion der Verlängerungen in den Zugzonen dargestellt. Die Basislängen betragen 1.0 und 1.5 m über der Stütze bzw. unter der Last. 1 mm Verlängerung entspricht demnach 1 ‰ bzw. $\frac{2}{3}$ ‰ mittlerer Dehnung. Bild 4.9 zeigt den Verlauf der gemessenen Auflagerkraft A mit steigender Last Q , sowie der Stützen- und Feldmomente. Ebenfalls in diesem Diagramm eingezeichnet sind die elastisch gerechneten Auflagerkräfte und Momente infolge des Eigengewichts g und der Last Q unter der Annahme einer konstanten Biegesteifigkeit des Brückenüberbaus. Die Stützen waren monolithisch mit dem Überbau verbunden und ragten nach der Aufschüttung der Bucht nur

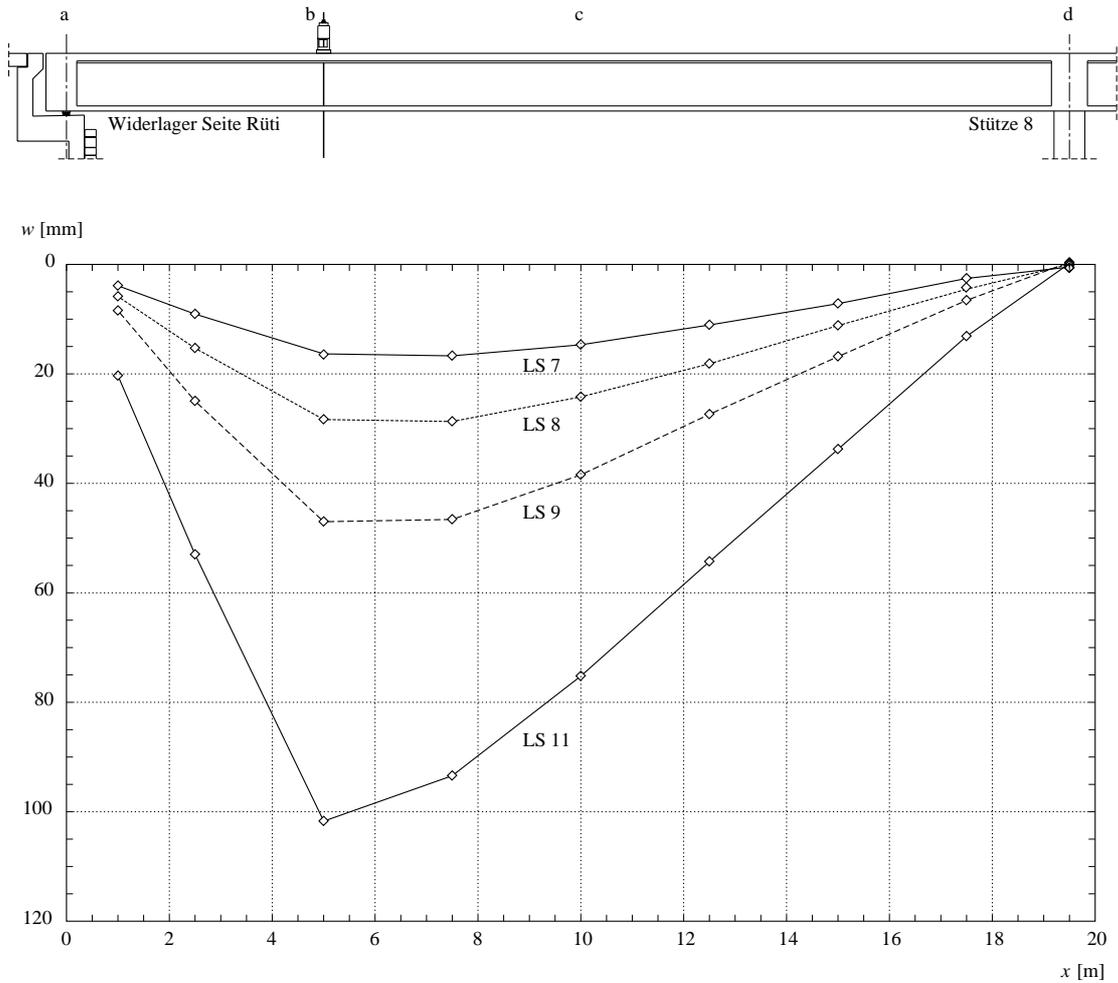
Bild 4.10 Durchbiegungslinie des nördlichen Konsolkopfes im Randfeld Seite Rüti

Die Resultate der Durchbiegungsmessungen mit dem Theodoliten sind in den Bildern 4.10 und 4.12 jeweils für die Laststufen 7 bis 11 und im Bild 4.11 für die Laststufe 11 dargestellt. Die genaue Lage der Messpunkte und das Messverfahren sind in Abschnitt 3.2.2 beschrieben, alle Durchbiegungsmessungen beziehen sich auf die Nullmessung des ersten Versuchstages (29.10.). Bild 4.10 enthält die Durchbiegungen des nördlichen Konsolkopfes. Die Durchbiegungen der Brücke in Querrichtung in den Querschnitten über dem Widerlager, unter der Lasteinleitung, in Feldmitte und über der ersten Stütze können Bild 4.12 entnommen werden.

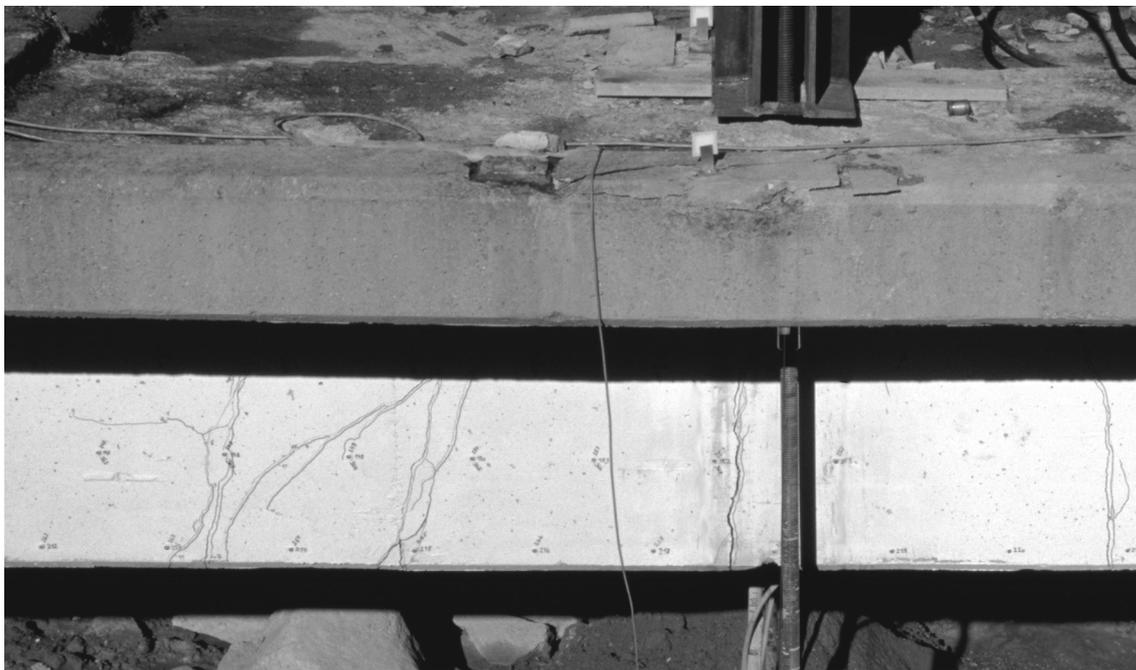
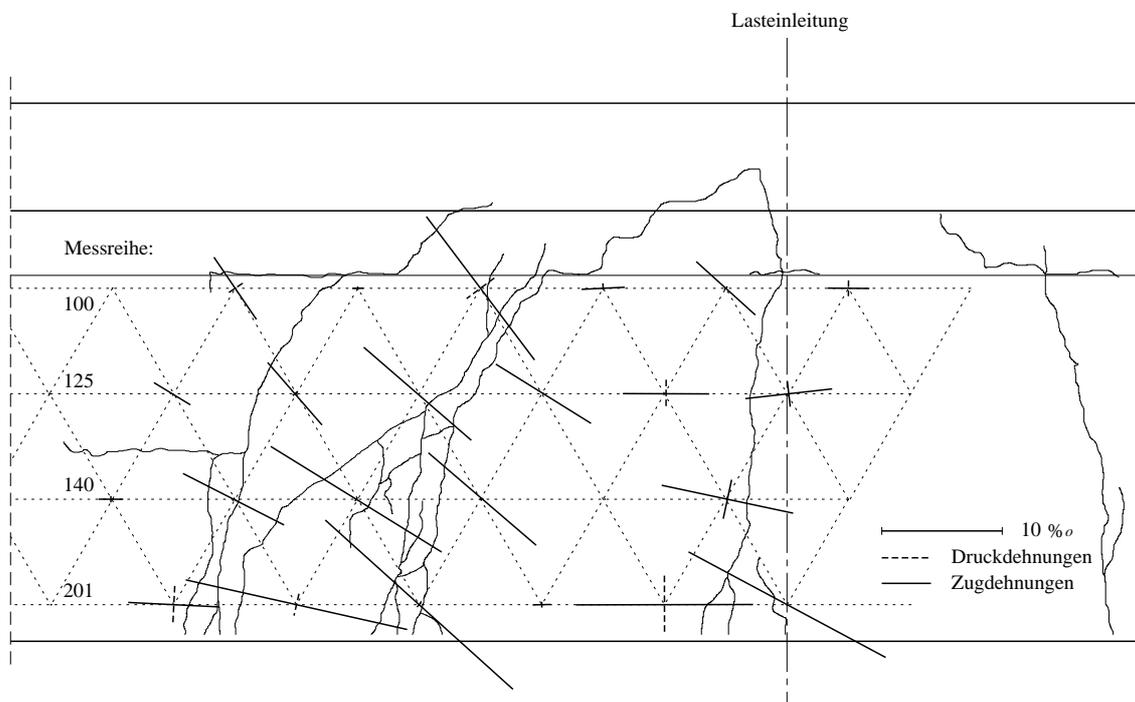
Bild 4.16 Südlicher Steg mit Rissbild unter der Lasteinleitung (oben) und berechnete Hauptdehnungen und Hauptdehnungsrichtungen (unten) während der Laststufe II

Im Anschluss an die Messungen der Laststufe 11 wurde die Last weiter gesteigert. Die Last Q erreichte bei 6300 kN ein Plateau und konnte trotz steigender Verformung nicht mehr erhöht werden. Diese Last lag ca. 10 % über dem für einen Biegebruch prognostizierten Wert. In der Folge begann die Druckzone unter der Lasteinleitung über die

gesamte Breite der Brücke auszurechnen und die Last Q nahm leicht ab. Vermehrt waren Geräusche durch das Versagen von Bewehrungsstäben sowie das Abplatzen von Teilen der Betondruckzone zu hören. In dieser Phase öffnete sich am südlichen Steg der Brücke ein Riss unter der Lasteinleitung mit einer Neigung von etwa 45° in Richtung Auflager. Dieser Schubriss bildete die Verbindung der beiden Risse 4 und 5 und reichte bis in die obere Kastenplatte. Auf der nördlichen Seite der Brücke waren weiterhin nur Biegerisse zu erkennen. Deren Öffnungen, Verteilung und Höhen entsprachen aber weitgehend denjenigen auf der südlichen Seite wie sie in Bild 4.13 aufgezeichnet sind.

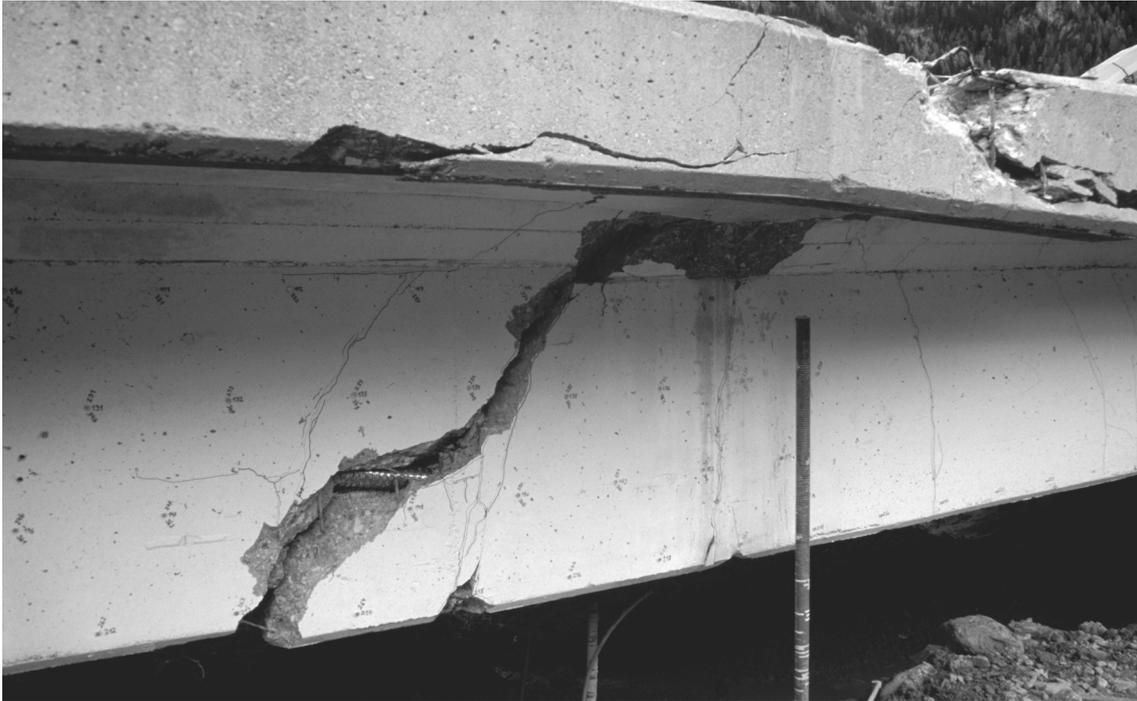
Bild 4.18 Südlicher äusserer Steg der Brücke nach dem Bruch

Im weiteren Verlauf öffneten sich die Biegerisse in der Lasteinleitungsachse auf beiden Seiten der Brücke bis über 10 mm, während die Last kontinuierlich abnahm und die Betondruckzone an immer mehr Stellen abplatzte. Die Last Q war auf 5720 kN abgefallen, als der Bruch schlagartig eintrat. Dabei versagten vier Bügel des äussersten Steges auf der Südseite der Brücke im Riss 4/5 (Bild 4.19). Die obere Kastenplatte hatte ver-

sagt und die Längsbewehrung war ausgeknickt. Wie sich beim späteren Abbruch der Brücke zeigte, hatten beim Bruch die Bügel der beiden anderen Stege auf der südlichen Hälfte der Brücke ähnlich dem äussersten Steg versagt, während die drei Stege auf der nördlichen Seite intakt geblieben waren. Dementsprechend wies die südliche Hälfte der unteren Kastenplatte nach dem Bruch einen Versatz bis zur Brückenmitte von einigen cm auf der Höhe von Riss 4 auf. Ebenfalls gerissen waren zumindest Teile der unteren schlaffen Längsbewehrung. Bei den während des Abbruchs freigelegten Spanngliedern konnten weder Einschnürungen noch Brüche der einzelnen Spanndrähte gefunden werden. Da es sich um ähnlichen Stahl wie denjenigen der schlaffen Längsbewehrung handelte, müssen die maximalen Stahldehnungen geringer gewesen sein. Grund dafür war die gegenüber der untersten Lage der schlaffen Bewehrung reduzierte statische Höhe sowie ein vermutlich schlechterer Verbund der Drähte im Spannglied. Bild 4.19 zeigt Detailaufnahmen des südlichen Steges der Brücke nach dem Bruch. Die Enden der im Riss 4/5 gebrochenen Bügel wiesen einen Abstand von 2 bis 3 cm auf. Das Hüllrohr des Spannkabels war nicht beschädigt (auch keine Korrosion), hatte sich aber auf der unteren Seite vom umgebenden Beton abgelöst.

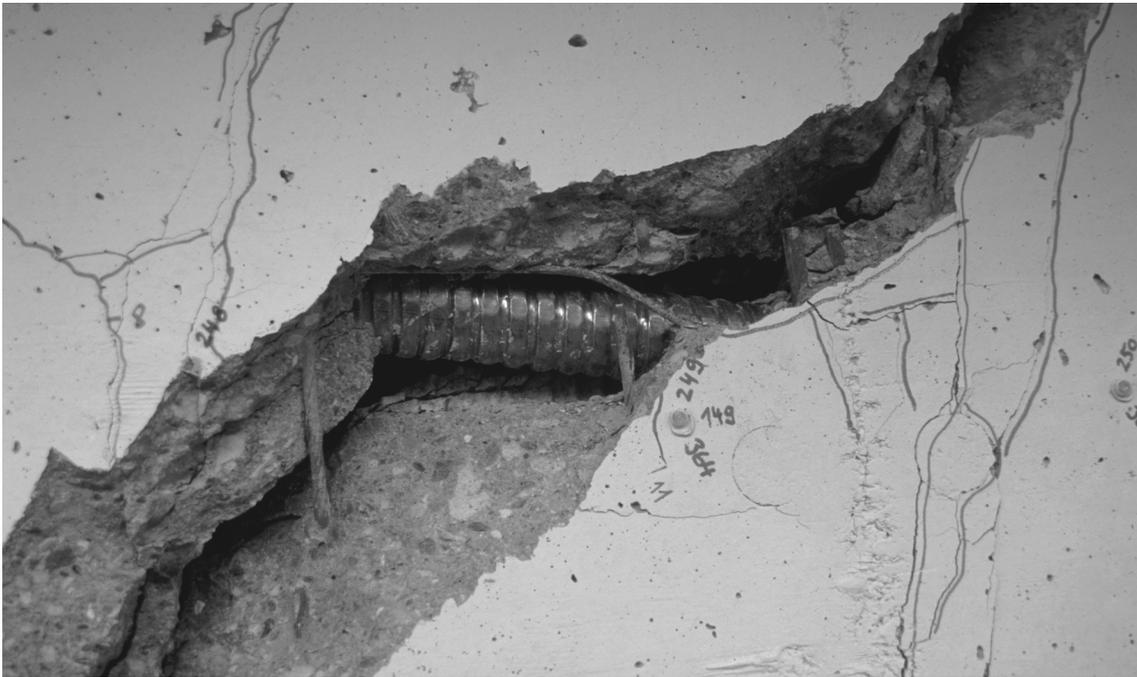
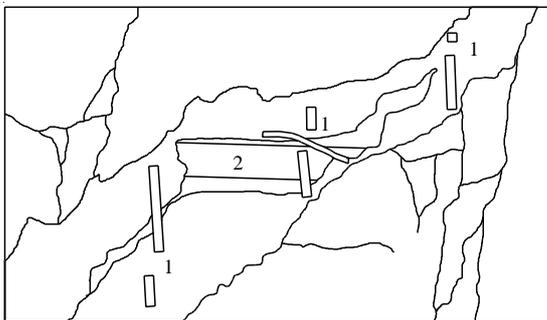
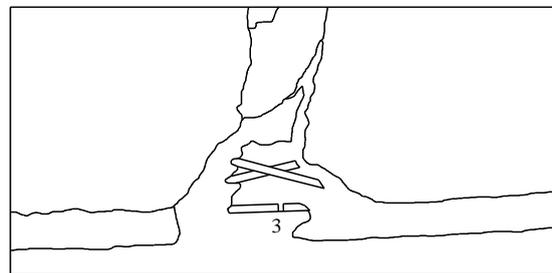
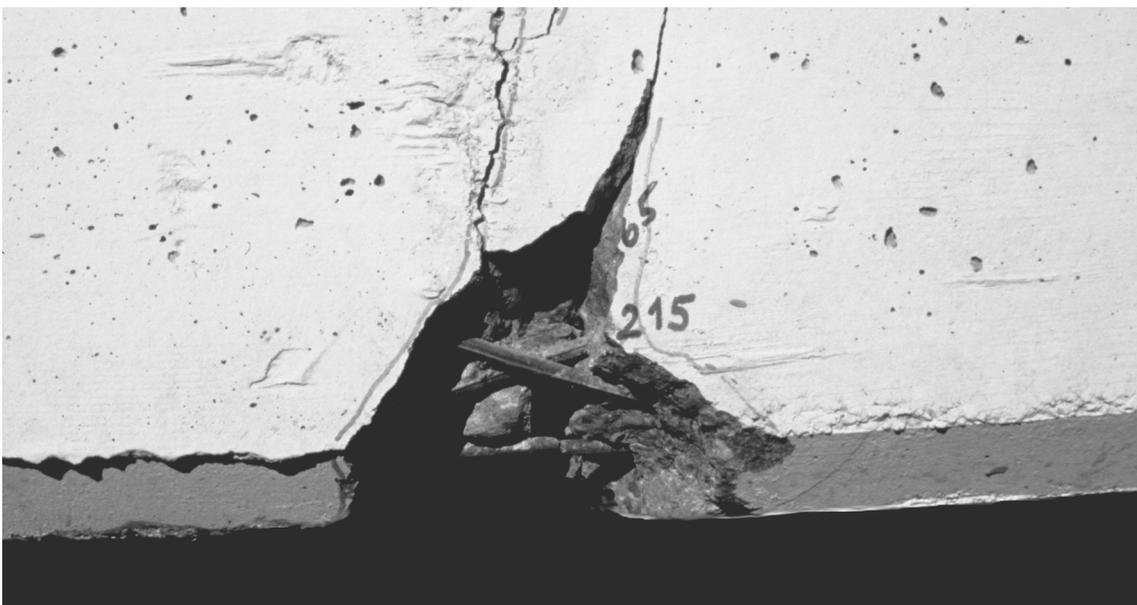
Bild 4.19 Details des Bruchbildes. Oben: Bruch der Bügel im Riss 4, unten: Bruch der Längsbewehrung im Riss 6

1: Gebrochene Bügel, 2: Hüllrohr des Spannkabels

3: Gebrochener Längsbewehrungsstab
