# **Versuche zum Trag- und Resttragverhalten von Verbundsicherheitsglas**

Alexander Kott, dipl. Bauing. RWTH  
Prof. Thomas Vogel, dipl. Bauing. ETH

Institut für Baustatik und Konstruktion  
Eidgenössische Technische Hochschule Zürich

Zürich  
April 2006

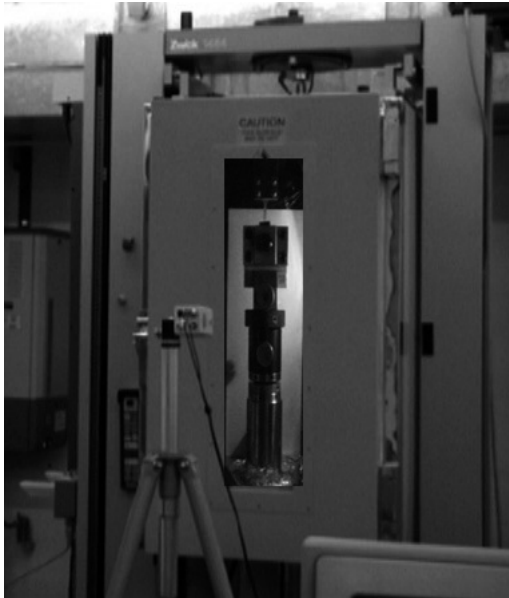
a)

Für die Messung der Verformungen wurden drei Messmarken innerhalb des schmalen Bereichs  $L_1$  mit einem schwarzen Filzstift in einem Abstand von 5 mm gesetzt (siehe dazu Bild 2.3). Alle Messmarken sollten die gleiche Strichstärke von 1 mm aufweisen und leicht geneigt zu der Längsachse des Versuchskörpers liegen. Damit die Messmarken sich gut vom Hintergrund unterschieden und von der Messeinrichtung gut erfasst werden konnten, wurde hinter den Versuchskörper eine weiße Hintergrundfläche gelegt. Die Klimakammer wurde mit einer Beleuchtung ausgestattet (siehe Bild 2.4).

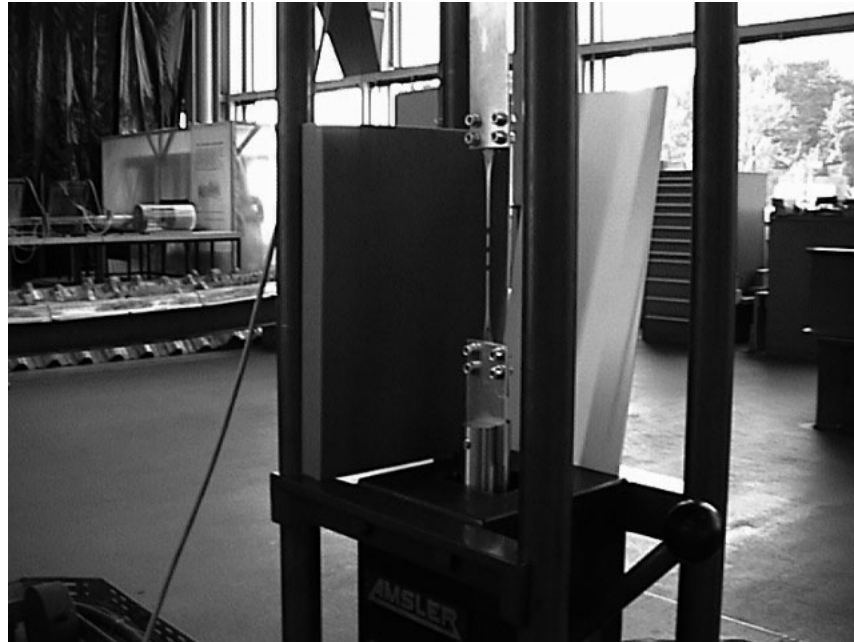
Bild 2.6 Versuchseinrichtung für die Zug-Kriechversuche.

Für die Kriechversuche war keine besondere Prüfapparatur erforderlich; lediglich eine Aufhängung der Probe mit Klemmeinrichtung sowie ein freier Zugang waren notwendig um optische Verformungen messen zu können (siehe Bild 2.6).

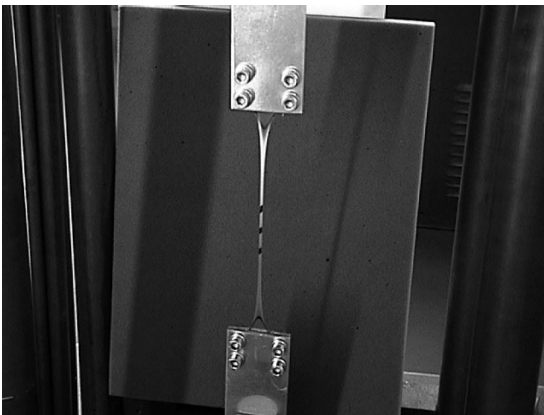
a)

Bild 2.7 Zugversuche; (a) irreversible Verformungen in Form von weisser Trübung des Materials, (b) Bruch des Versuchskörpers im schmalen Bereich.

Die Versuchsbeobachtung sollte zunächst zeigen, in wie weit sich die Verformungen einstellen und welchen Einfluss die unterschiedlichen Verformungsgeschwindigkeiten unter gleichen Temperaturbedingungen auf das Last-Verformungsverhalten haben. Ein Reißen der Folie in der Nähe der Einspannstelle war nicht zulässig. Deshalb wurde noch während des Versuchs kontrolliert, ob sich eine Einschnürung im Klemmbereich ausbildete (siehe Bild 2.7). In einem solchen Fall wurde der Versuch abgebrochen und mit einer neuen Probe wiederholt.

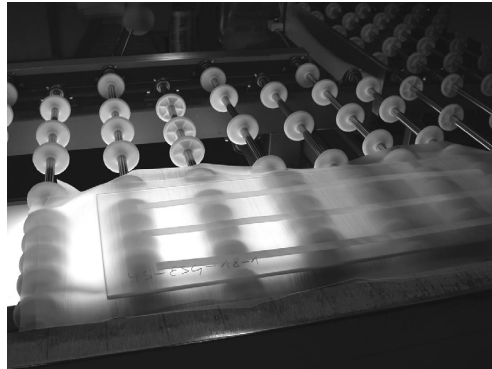
Bild 3.2 Herstellung der VSG-Scheibe mit GFK-Einlagen (Glas-Faser-Kunststoff).

In zwei VSG-Scheiben 4S\_ESG\_10\_7 und 4S\_ESG\_10\_8 wurden in Längsrichtung zwischen die PVB-Folie drei Glasfaserstreifen der Breite 25 mm und der Dicke 0.1 mm eingelegt (siehe Bild 3.2). Diese konstruktive Massnahme sollte eine Ausnahme blei-

Es zeigte sich, dass die Streifen nach dem Laminierungsprozess mit Entweichen der eingeschlossenen Luft eine leichte Transparenz erhielten. Zwar waren die GFK-Einlagen eindeutig sichtbar, aber sie erschienen lediglich milchig, so dass Schattierungen und Bewegungen dahinter gut erkennbar waren.

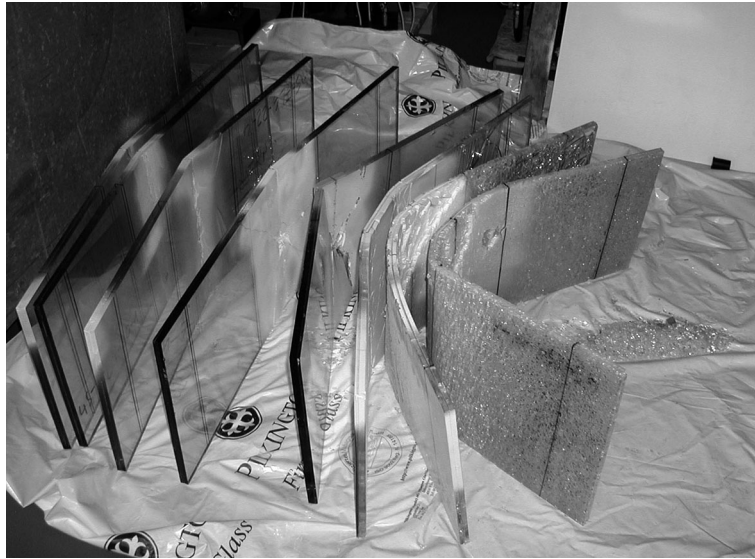
*Bild 3.28 Vergleich der Krümmungen gebrochener VSG-Scheiben, in beiden Bildern von links nach rechts;  
zwei VSG-Scheiben aus FLG mit Querschnittstyp I,  
eine VSG-Scheibe aus FLG mit Querschnittstyp II,  
zwei VSG-Scheiben aus FLG mit Querschnittstyp III,  
zwei VSG-Scheiben aus TVG mit Querschnittstyp III und I,  
eine VSG-Scheibe aus ESG mit Querschnittstyp I.*

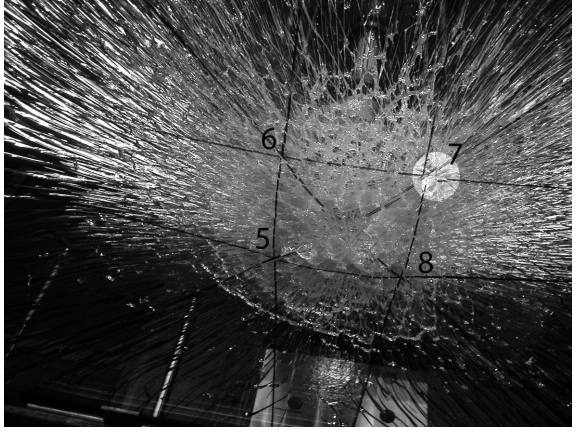
Beginn der Phase 3		
Untere Glasschicht, oberhalb des Messpunktes 7	Von unten	Abplatzungen der unteren Glasschicht von der Folie

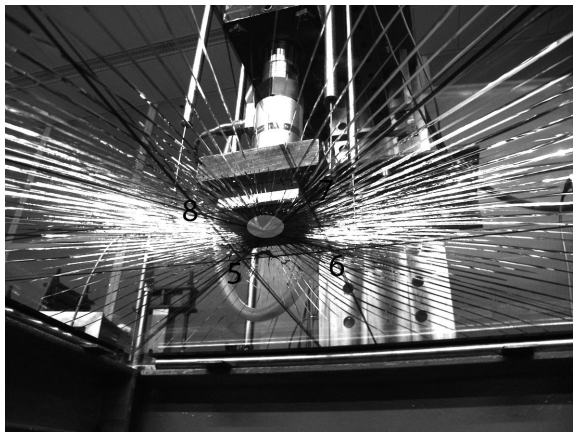
Beginn der Phase 3		
Untere Glasschicht, zwischen Messpunkt 7 und 8	Von unten	Abplatzungen der unteren Glasschicht von der Folie

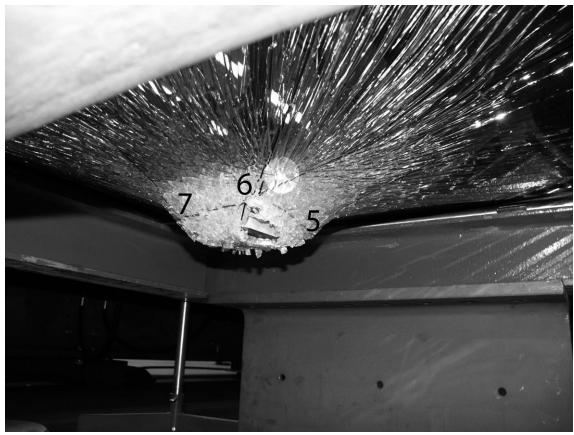
Ende der Phase 3		
Untere Glasschicht, oberhalb des Messpunktes 6	Von unten	Abplatzungen der unteren Glasschicht von der Folie

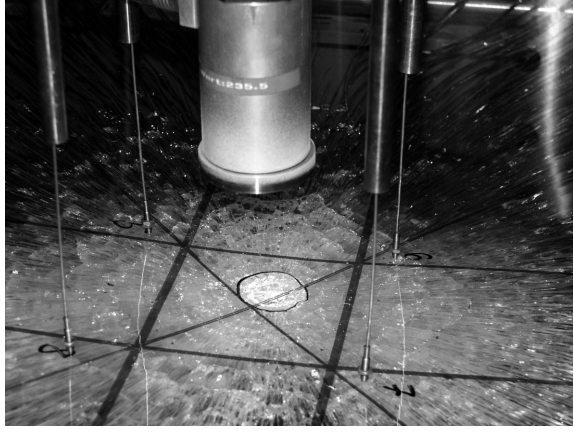
Nach der Phase 3		
Obere Glasschicht, zwischen Messpunkt 5 und 6	Von oben	Weisse Trübung der gebrochenen VSG-Scheibe an der Lasteinleitungsstelle

Vor dem Beginn der Phase 3

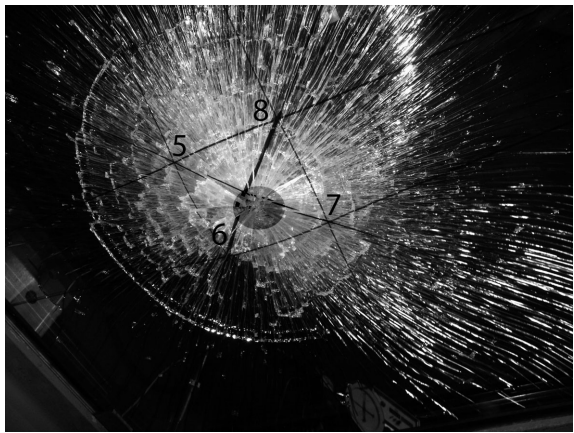
Während der Phase 3 beim Wiederbelasten		
Untere Glasschicht, zwischen Messpunkt 6 und 7	Von unten	Abplatzungen der unteren Glasschicht von der Folie, Ausbildung eines Rings um die Lasteinleitungsstelle

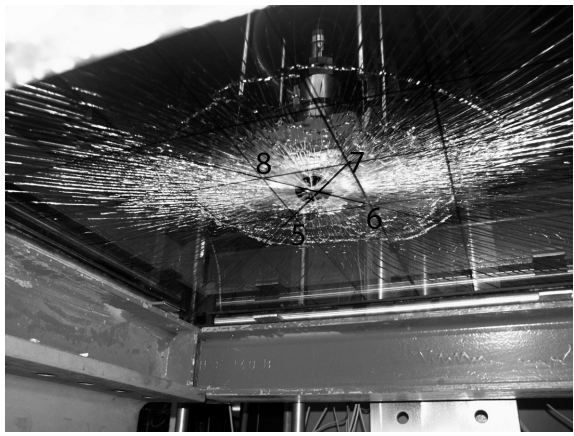
Beginn der Phase 3, kurz vor der Wiederbelastung		
Untere Glasschicht, zwischen Messpunkt 7 und 8	Von unten	Abplatzungen der unteren Glasschicht von der Folie

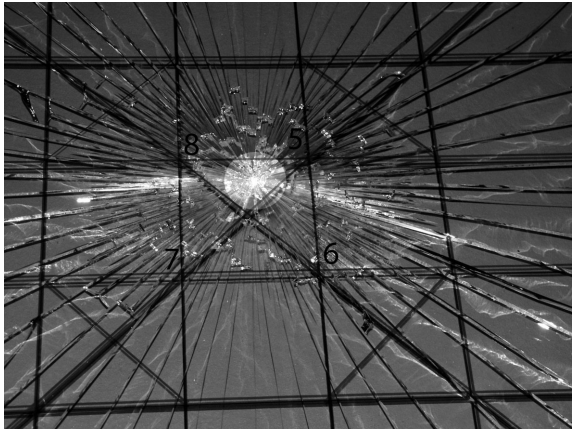
<i>Nach dem Stoss, vor dem Einbau in die Versuchseinrichtung</i>		
<i>Untere Glasschicht, zwischen Messpunkt 5 und 8</i>	<i>Von unten</i>	<i>Bruchstelle der oberen Glasschicht stimmt mit der unteren überein</i>

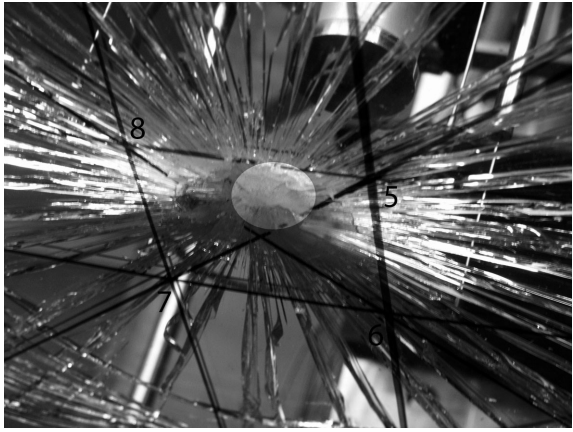
<i>Beginn der Phase 3</i>

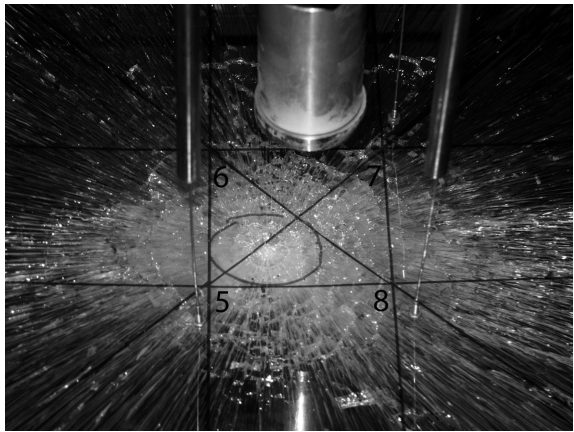
<i>Beginn der Phase 3</i>		
<i>Untere Glasschicht, zwischen Messpunkt 5 und 8</i>	<i>Von unten</i>	<i>Bruchstelle der oberen Glasschicht stimmt mit der unteren überein</i>

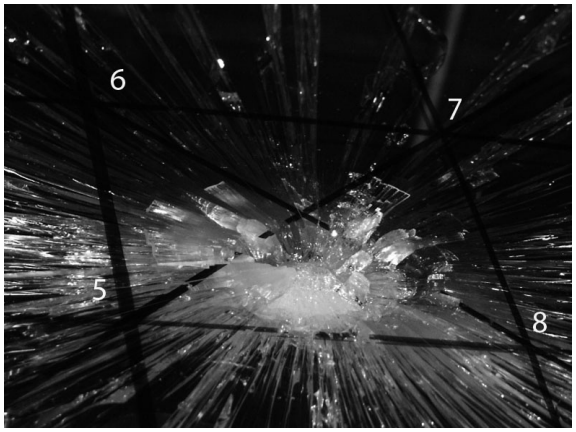
<i>Beginn der Phase 3</i>		
<i>Untere Glasschicht, zwischen Messpunkt 5 und 8</i>	<i>Von unten</i>	<i>Ein Zerreißen der Folie an der Lasteinleitungsstelle</i>

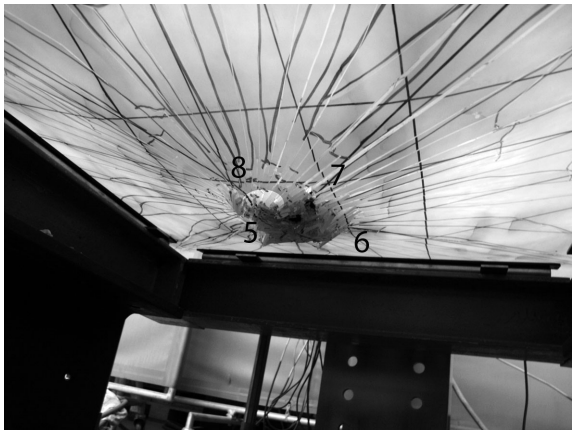
<i>Ende der Phase 3, Resttraglast ist erreicht</i>

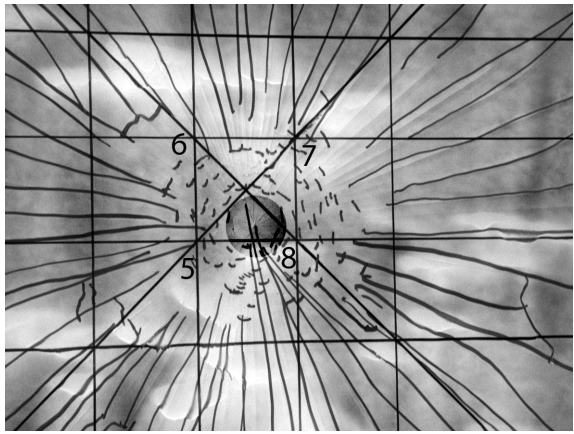
Nach dem Stoss, vor dem Einbau in die Versuchseinrichtung		
Untere Glasschicht, zwischen Messpunkt 5 und 6	Von unten	Einzelne Risse ausgehend von der Initialbruchstelle, mit Ansätzen eines Rings um die Initialbruchstelle

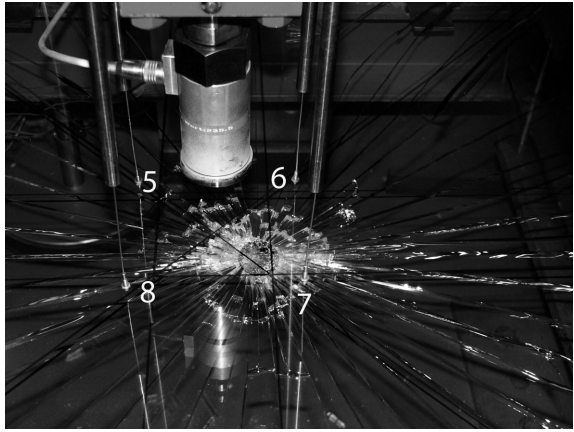
<i>Beginn der Phase 3</i>		
<i>Untere Glasschicht, zwischen Messpunkt 7 und 8</i>	<i>Von unten</i>	<i>Einzelne Risse ausgehend von der Initialbruchstelle</i>

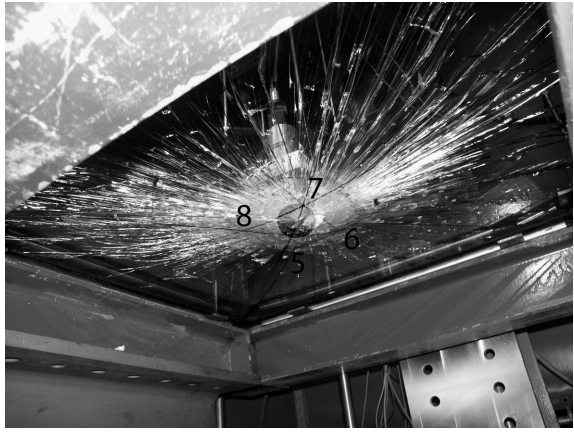
<i>Beginn der Phase 3</i>

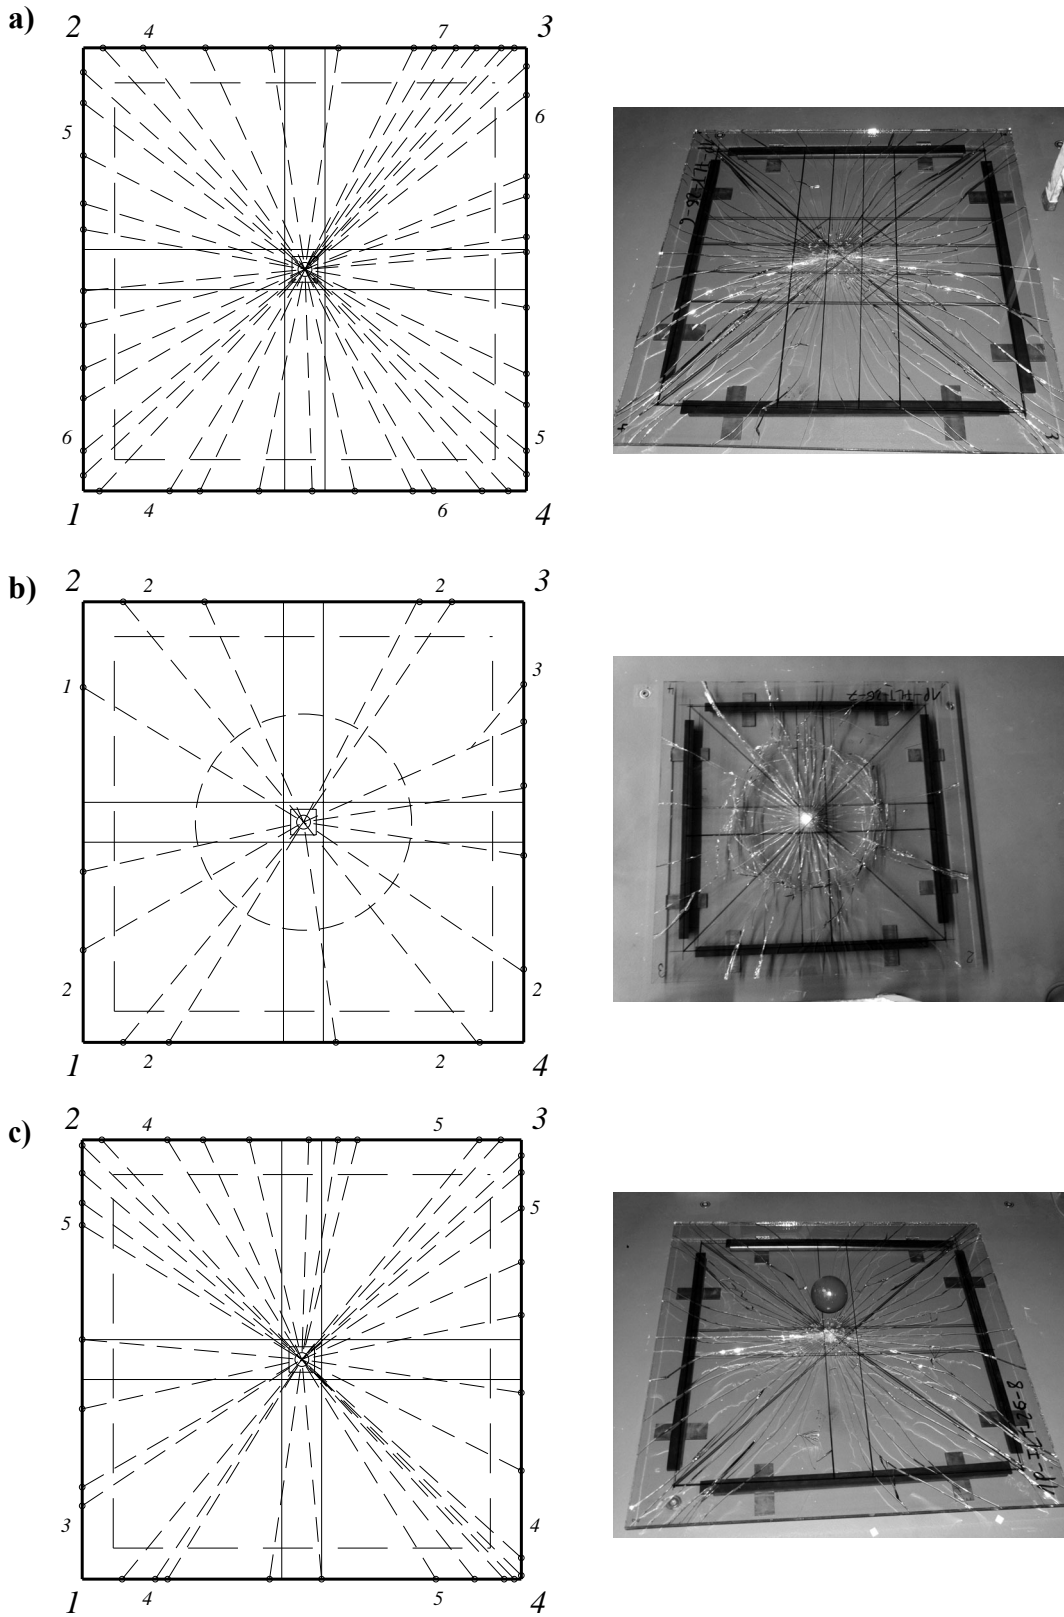
Bild 4.15 Eingezeichnete und fotografierte Bruchbilder im Zustand II nach dem Stoss; (a) IP\_FLG\_26\_6, (b) IP\_FLG\_26\_7, (c) IP\_FLG\_26\_8.

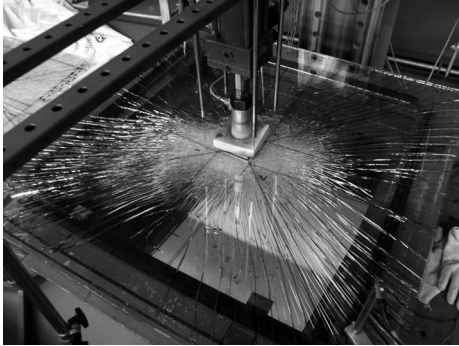
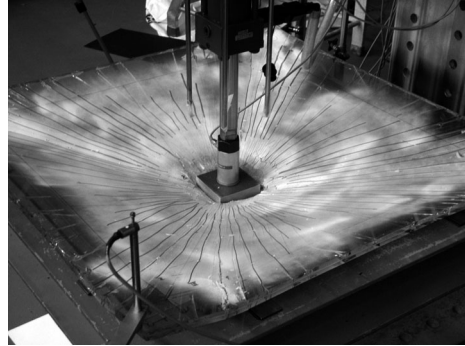
*Bild 4.16 Links, die fotografierten Bruchbilder im Zustand III vor der zweiten Wiederbelastung und rechts die dazugehörigen Bruchbilder mit den Fließgelenklinien; (a) IP\_FLG\_25\_1, (b) IP\_FLG\_25\_3, (c) IP\_FLG\_25\_4.*
