**Versuche an Stahlbeton- und  
Spannbetonbalken unter stoss-  
artiger Beanspruchung  
Teil 3  
Versuchsergebnisse der Balken  
P1, P2 und B1 bis B8**

Dezember 1982  
Bericht Nr. 7709-3

**Versuchsergebnisse der Balken P1, P2  
und B1 bis B8**

Institut für Baustatik und Konstruktion  
Eidgenössische Technische Hochschule Zürich

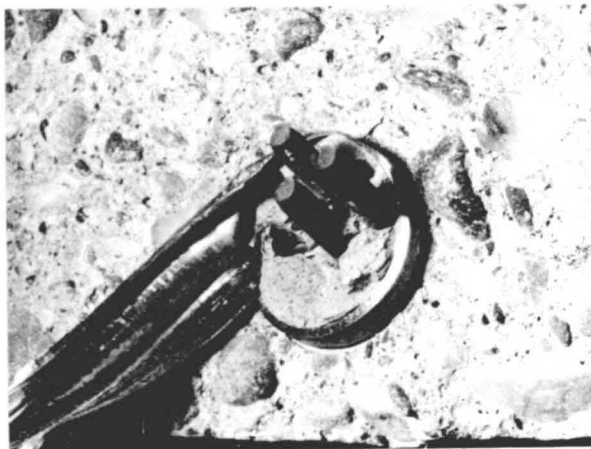
Rechte Bruchfläche  
Gerissene Drähte des Spanngliedes
