Korrosionsverhalten von modularen Verbindungen bei Hüftprothesen

ABHANDLUNG

EIDGENÖSSISCHEN TECHNISCHEN HOCHSCHULE ZÜRICH

2003

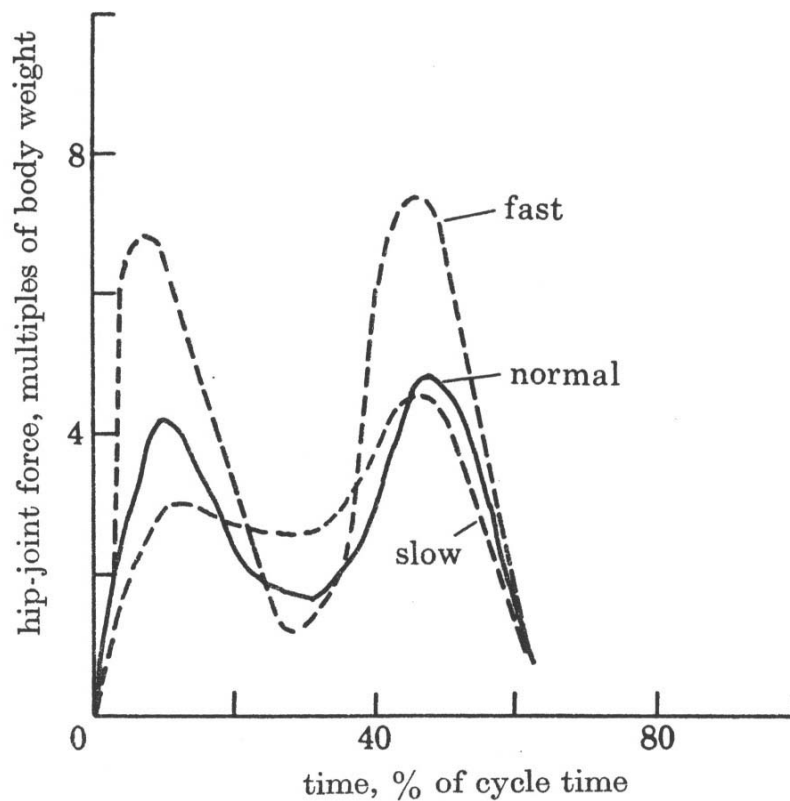
Abb.1-2: Reaktionskräfte im Hüftgelenk während eines Gangzyklus in Abhängigkeit von verschiedenen Geschwindigkeiten [9].

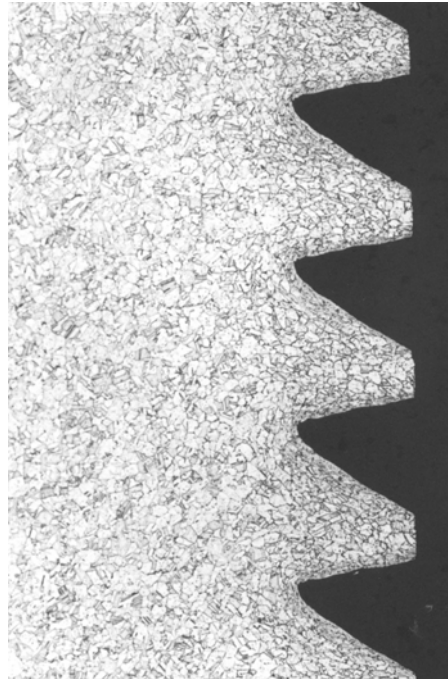
Abb. 1-5 Struktur im Querschnitt eines Schaftkonus von Centerpulse Orthopedics. Die Tiefe der Struktur beträgt 90 μm .

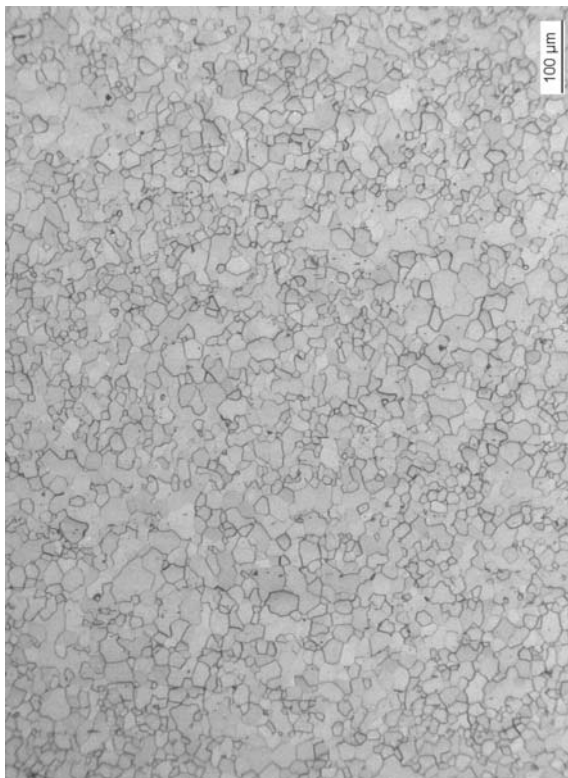
Abb. 1-7: Mikrogefüge von Reintitan mit rekristallisierten α -Körnern.

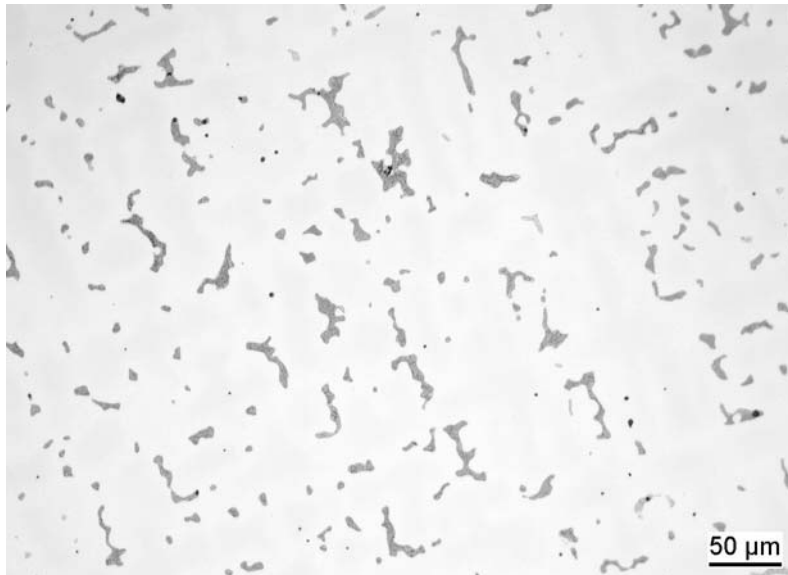
Abb. 1-9: Mikrogefüge einer CoCrMo-Gusslegierung mit primären Karbiden (dunkle Phasen).

Gefügestruktur eingelagert sind (Abb. 1-9). Diese Karbidausscheidungen sind für die sehr gute Verschleissresistenz der CoCrMo Gusslegierung verantwortlich [28;29].

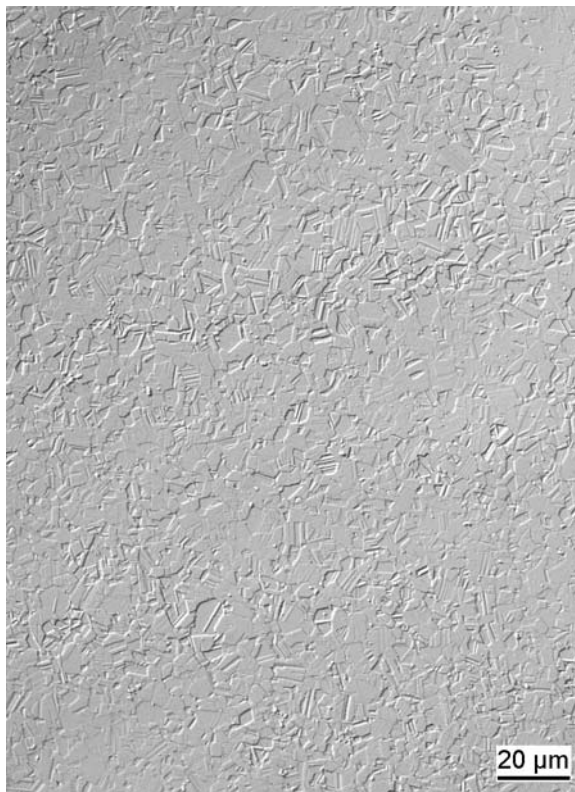
Abb. 1-10: Mikrogefüge einer CoCr (wrought) Legierung mit niedrigem Kohlenstoffanteil ($C < 0,08\%$). Das Gefüge ist rein austenitisch.

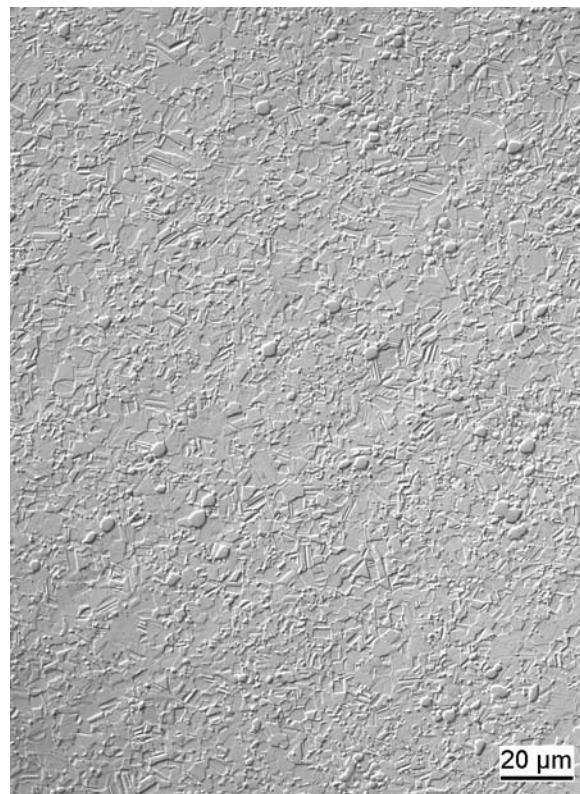
Abb. 1-11: Mikrogefüge einer CoCr (wrought) Legierung mit hohem Kohlenstoffgehalt ($C 0,2\%$). In der austenitischen Matrix sind Karbide eingebettet.

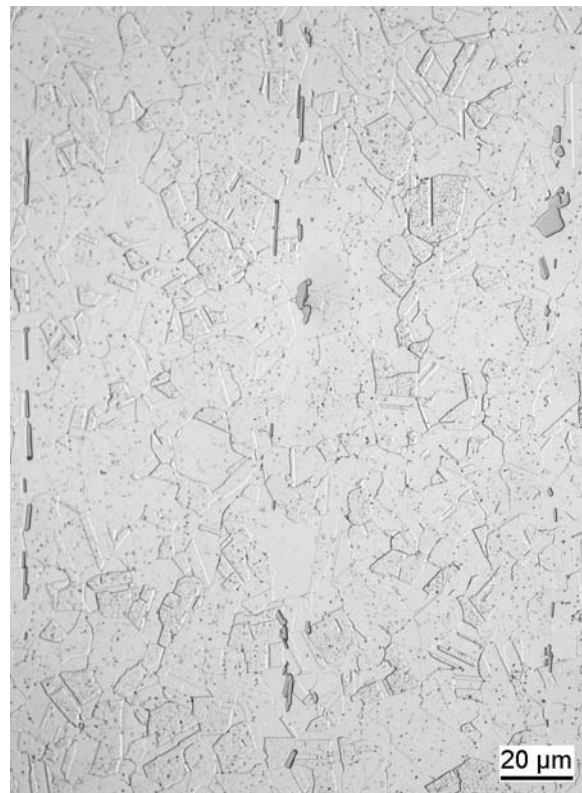
Abb. 1-12: Mikrogefüge der stickstoffhaltigen Stahllegierung nach ISO 5832-9 (wrought) im Längsschliff. In der austenitischen Matrix sind fein verteilte [Cr,Mo]-Karbide und zeilenförmig angeordnete [Cr,Nb]-Nitride ausgeschieden.

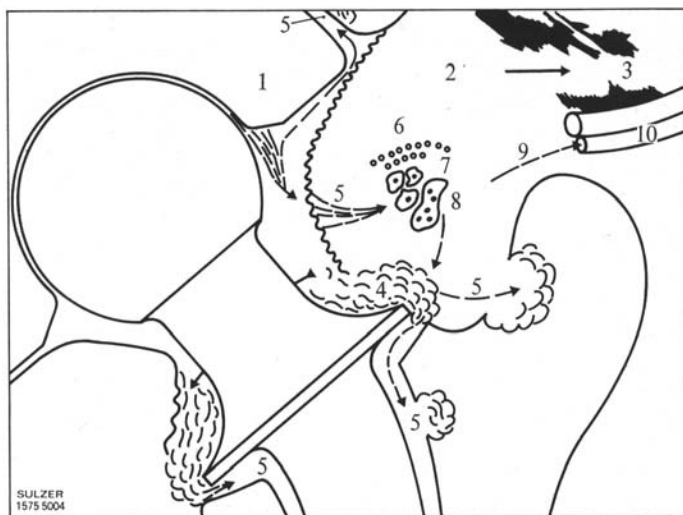
- 1 = Abrieb
- 2 = Granulationsgewebe
- 3 = Narbe
- 4 = Nekrose
- 5 = Phagozytose
- 6 = Lymphozyten-Plasmazellen
- 7 = Histiocyten
- 8 = Fremdkörper-Riesenzellen
- 9 = Abtransport
- 10 = Perivaskuläre Lymphspalten

Abb. 1-13: Gewebereaktion auf ein Überangebot von Abriebpartikeln [77].

Des Weiteren können auch Partikel entstehen in modularen Verbindungen, bei Relativbewegungen im Interface zwischen verschiedenen Komponenten, sowie durch Korrosionsprozesse. Willert [77;78] untersuchte bereits Anfangs der 70er Jahre die Gewebeveränderungen durch freigesetzte Partikel in Hüftprothesen und deren Folgen. Die Partikel gelangen in die Gelenkkapsel und werden in Histozyten (ein Zelltyp) oder Fremdkörper-Riesenzellen phagozytiert, d.h. umschlossen (Abb. 1-13). Feinste, nicht phagozytierte Partikel können durch perivaskuläre Lymphspalten abtransportiert werden. Abriebprodukte des Kunstgelenkes wurden so in anderen Organen wie Leber, Milz und Lunge gefunden [79;80]. Das ständige Angebot von abgeriebenem Fremdmaterial erfordert einen Nachschub an speicherfähigen Zellen. Es entwickelt sich innerhalb der Gelenkkapsel ein

Fremdkörper-Granulationsgewebe, welches, je nach Art des gespeicherten Fremdmaterials, charakteristische Merkmale aufweisen kann. Dieses Granulationsgewebe kann die Knochenstrukturen um die künstliche Prothese zerstören und abbauen (Osteolyse). Mit zunehmender Zeit verschlechtert sich die Fixation der Prothese mit daraus resultierender progressiver Mikrobewegung (Prothesenlockerung). Belastungsschmerzen führen zum Schluss dazu, dass eine erneute Operation notwendig wird (Revisionsoperation).

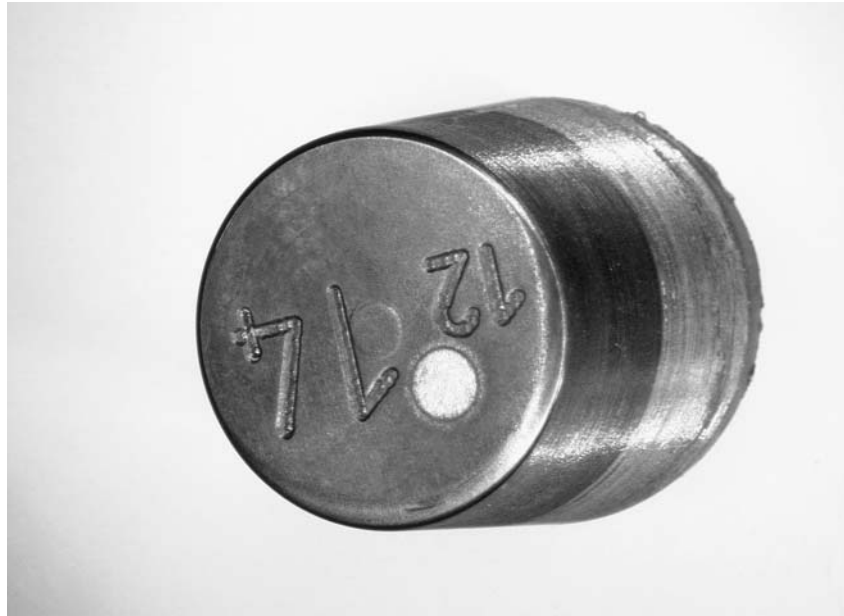
Abb. 2-1: XPS-Messung an der Stirnfläche eines schwarz verfarbten Konus. Der runde, weisse Fleck an der Stirnseite ist der Messfleck, der durch Ionenbeschuss abgetragen und analysiert wurde. Probe R990233.

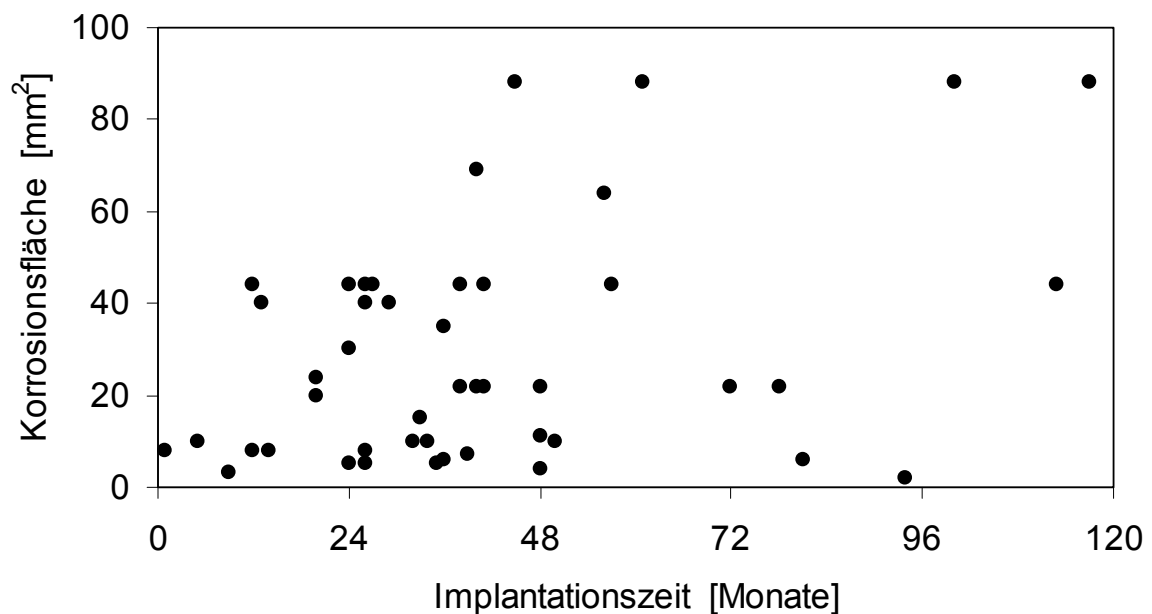
Abb. 3-1: Einfluss der Implantationszeit auf die Korrosionsfläche bei den 46 CoCr-Kugelköpfen.

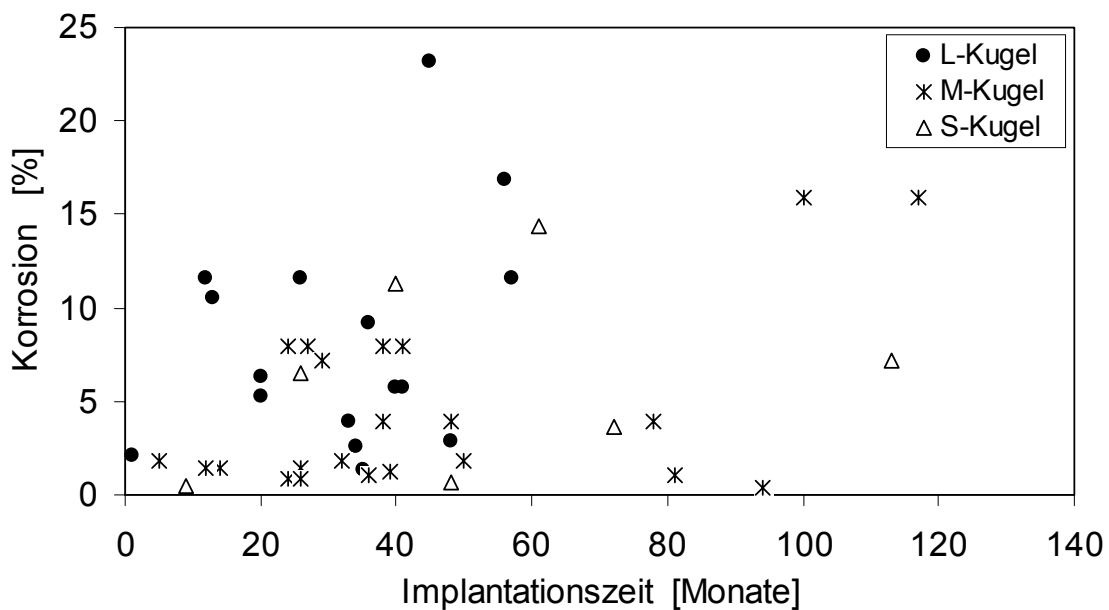
Abb. 3-2: Einfluss der Implantationszeit auf die Korrosion in % der Auflagefläche.

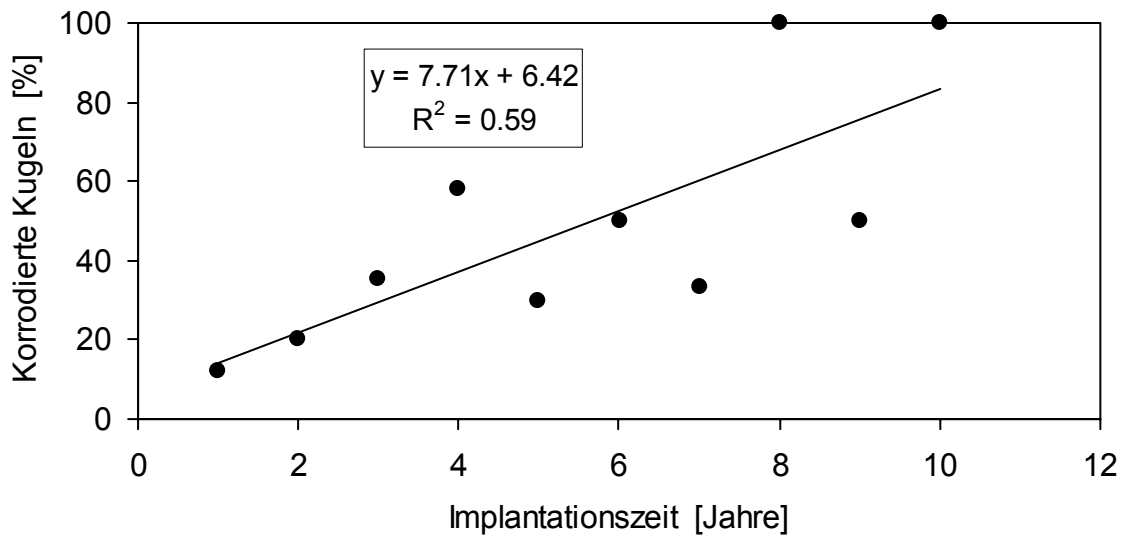
Abb. 3-3: Einfluss der Implantationszeit auf den Anteil korrodierter CoCr-Kugelköpfe. Die Gerade beschreibt eine lineare Regression ($R^2 = 0,59$).

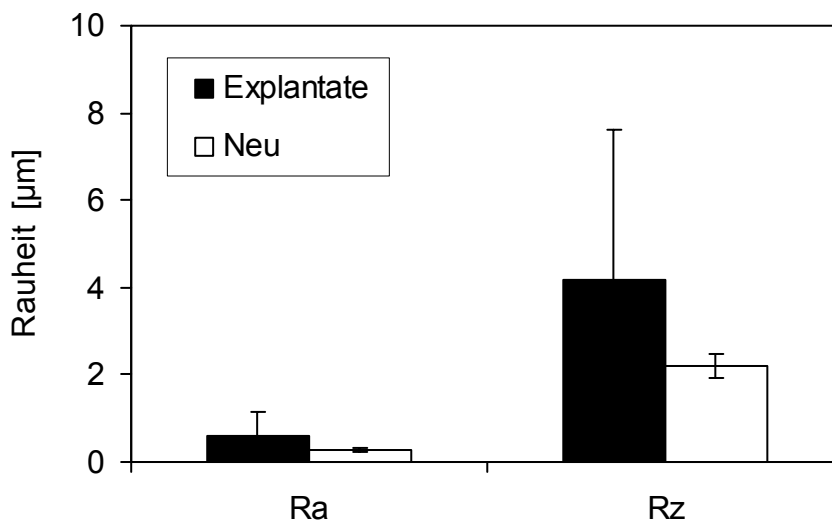
Abb. 3-3: Rauheitskenngrößen Ra und Rz bei explantierten und neuen Kugelköpfen. Die Fehlerbalken indizieren die einfache Standardabweichung.

Die Rauheit in den Kugelkonen in der Gruppe der „Explantate“ sowie in der Kontrollgruppe „Neu“ ist signifikant unterschiedlich (Abb. 3-3). So beträgt der Rauheitswert R_a für die explantierten Kugeln (Durchschnitt und Standardabweichung) $0,61 \mu\text{m} \pm 0,54 \mu\text{m}$ und für die neuen Kugeln $0,28 \mu\text{m} \pm 0,04 \mu\text{m}$ ($p < 0.002$). Für den Rauheitskennwert R_z ist ebenfalls ein signifikanter Unterschied zwischen beiden Gruppen feststellbar: Explantierte Kugeln $4,18 \mu\text{m} \pm 3,44 \mu\text{m}$ und für die Neuen $2,20 \mu\text{m} \pm 0,29 \mu\text{m}$ ($p < 0.004$). Alle Rauheitswerte sind in der Tab. 3-4 zusammengefasst.

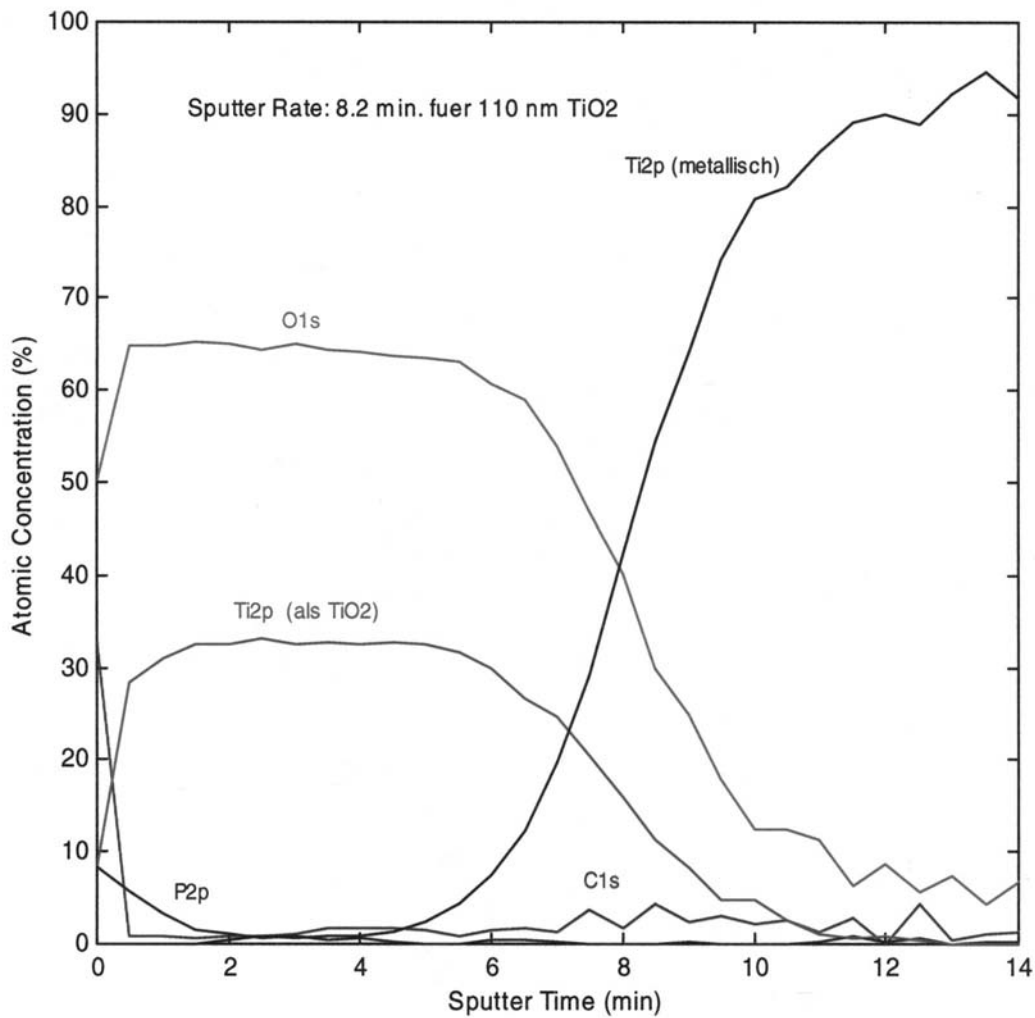
Abb. 3-14: XP-Tiefenprofil der anodisch oxidierten Referenzprobe (F2B). Die Passivschicht beträgt 110 nm. Das O/Ti -Verhältniss von 1,96 entspricht praktisch der TiO_2 Stöchiometrie.

nm TiO_2 /min. Das Verhältnis von $\text{O}/\text{Ti} = 1,96$ und entspricht praktisch gleich der Stöchiometrie von TiO_2 . Nach einer Sputterzeit von 11 Minuten oder umgerechnet 149 nm Abtrag konnte kein oxidiertes Titan, sondern nur noch metallisches Titan nachgewiesen werden.

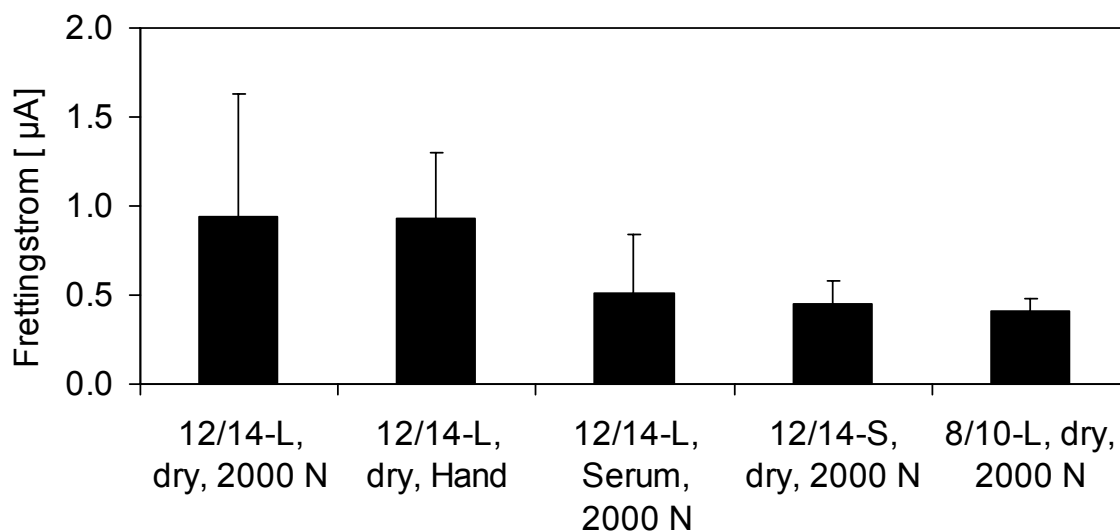
Abb. 3-17: Einfluss der Kugelmontage auf die Frettingströme im Kurzzeitversuch. Die Daten beziehen sich immer auf den jeweils sechsten Run.

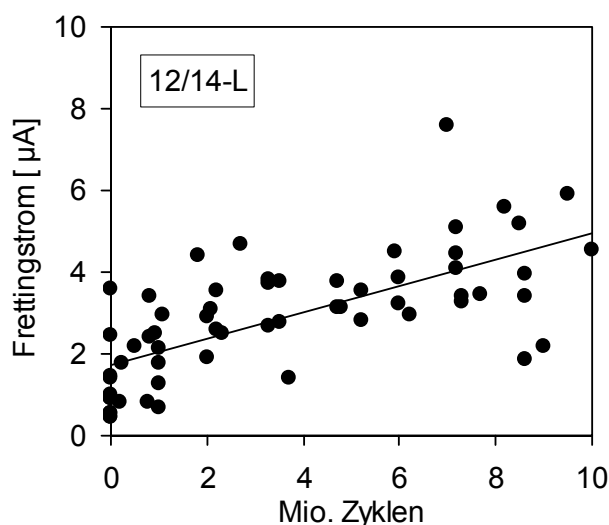
Abb. 3-18: Frettingstrom für alle Gruppen mit 12/14-L Konus. Die Kurve zeigt die lineare Regression.

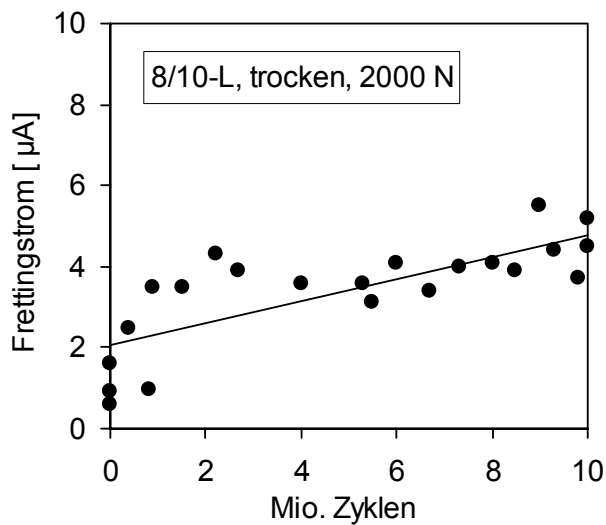
Abb. 3-20: Frettingstrom für die Gruppe mit 8/10-L Konus. Die Kurve zeigt die lineare Regression.

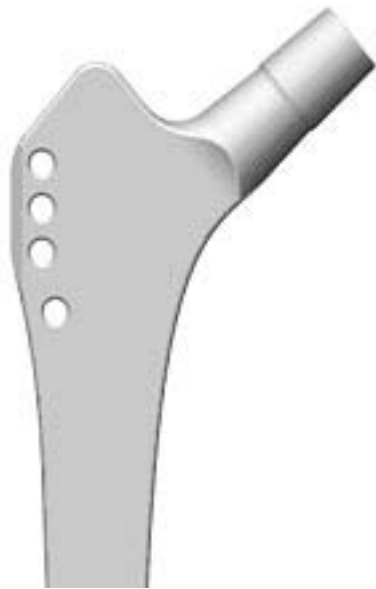
Abb. 4-1: Proximaler Bereich der Alloclassic Hüftprothese mit 12/14 Konus.
