Das Verhalten von Gebäuden mit Stahlbetontragwänden während des Erdbebens Centro-Sur in Chile am 27.2.2010

D-A-CH-Mitteilungsblatt 85

K. Beyer, T. Wenk

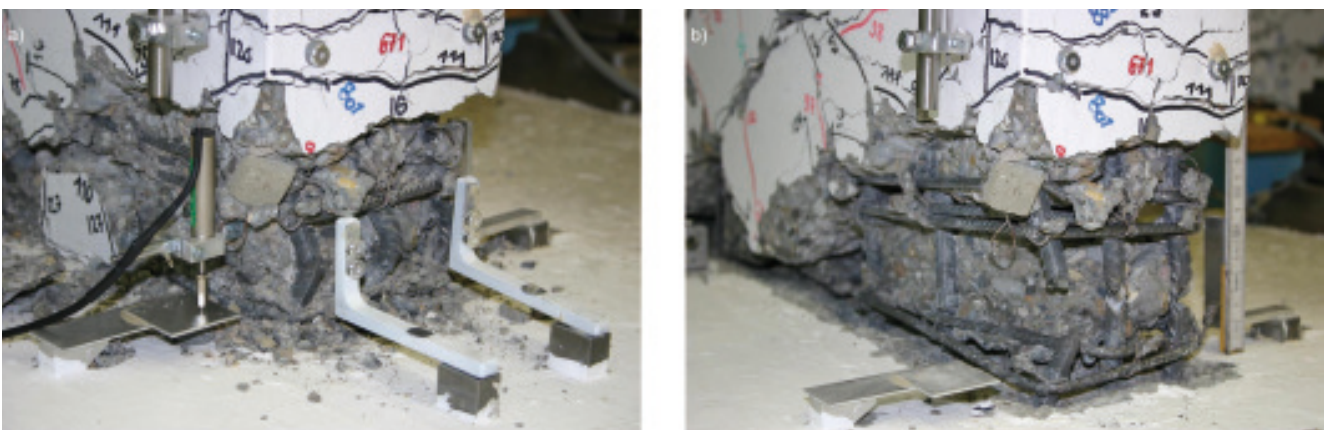
Bild 6. Flansche einer U-förmigen Wand getestet unter quasi-statischer Belastung [BDP08]: Ausgeknickte Endbewehrungsstäbe (a), die nach Lastumkehr rissen (b).

der Stäbe bei Umkehr auf Zugbeanspruchung infolge Fortpflanzung von Mikrorissen erfolgte, die vorher beim Ausknicken entstanden sind [Res93]. Dies ist ein Bruchmechanismus von Bewehrungsstäben in Stahlbetonbauteilen unter Erdbebenbeanspruchung, der auch in Laborversuchen an Tragwänden sehr häufig beobachtet wurde (z.B. [DBB09], [BDP08]). Bild 6 zeigt ein Beispiel für ein solches Versagen während großmaßstäblichen Versuchen an U-förmigen Stahlbetontragwänden. Beim Gebäude Salas 445 hatte es den Anschein, dass Plastikrohre, die horizontal in der Wand verliefen, diesen Querschnitt geschwächt und zum Versagen auf dieser spezifischen Höhe geführt haben könnten. Als Verstärkungsmaßnahme ist eine Aufdoppelung der Wand über einen Teil der Wandbreite vorgesehen (Bild 7).
