Das grosse Hanshin-Erdbeben vom 17. Januar 1995

Schweizer Ingenieur und Architekt 113(11)

Martin G. Koller, Carouge, Jost A. Studer, Thomas Wenk, Zürich

Das Grosse Hanshin-Erdbeben vom 17. Januar 1995

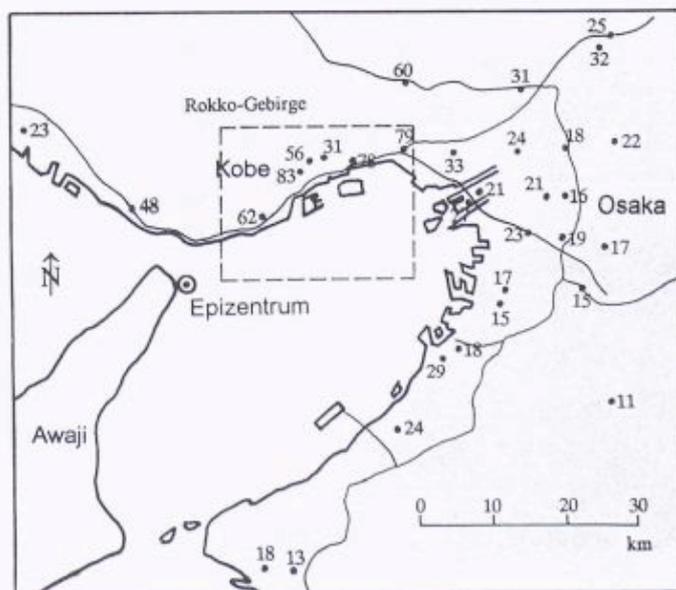
Bild 1.
Gerundete horizontale Spitzenbodenbeschleunigungen

In Bild 1 sind die maximalen Werte der horizontalen Bodenbeschleunigungen eingetragen, die entweder direkt gemessen oder aus Geschwindigkeitsmessungen errechnet wurden. Im alluvialen Bereich sind an verschiedenen Orten Werte bis über 80% g horizontal zu verzeichnen, was einmal mehr unterstreicht, dass auch auf Lockergestein so hohe Werte möglich sind.

Allein, diese Interpretation hält einer genaueren Prüfung nicht stand. Wäre die Bruchfläche des Bebens tatsächlich überall unterhalb der Hauptschadenszone verlaufen, so hätten sich die Stationen «Kobe University» ($a_{\max} = 31\%$ g in Bild 1) und «Kobe Motoyama» ($a_{\max} = 78\%$ g in Bild 1), soweit aus den verfügbaren Karten hervorgeht, auf den einander gegenüberliegenden Seiten der Bruchfläche befunden. Die Polarisierung der horizontalen Bodenbewegungen ist aber an beiden Orten dieselbe, was für dieselbe Seite spricht. Auch die Lokalisierung der zahlreichen Nachbeben, deren Hypozentren gewöhnlich in und vor allem am Rand der Hauptbruchfläche liegen, widerspricht der erwähnten Hypothese: Der Bruch dürfte sich vielmehr entlang den in Bild 3 gezeichneten, bekannten Verwerfungssegmenten und damit längs dem nordwestlichen Stadtrand ausgebildet haben. Die schmale Hauptschadenszone müsste damit doch überwiegend auf Standorteinflüsse zurückzuführen sein. Weshalb aber zeigten dann die Bereiche der Aufschüttungen nicht die grössten Schäden, wie dies gewöhnlich zu beobachten ist?

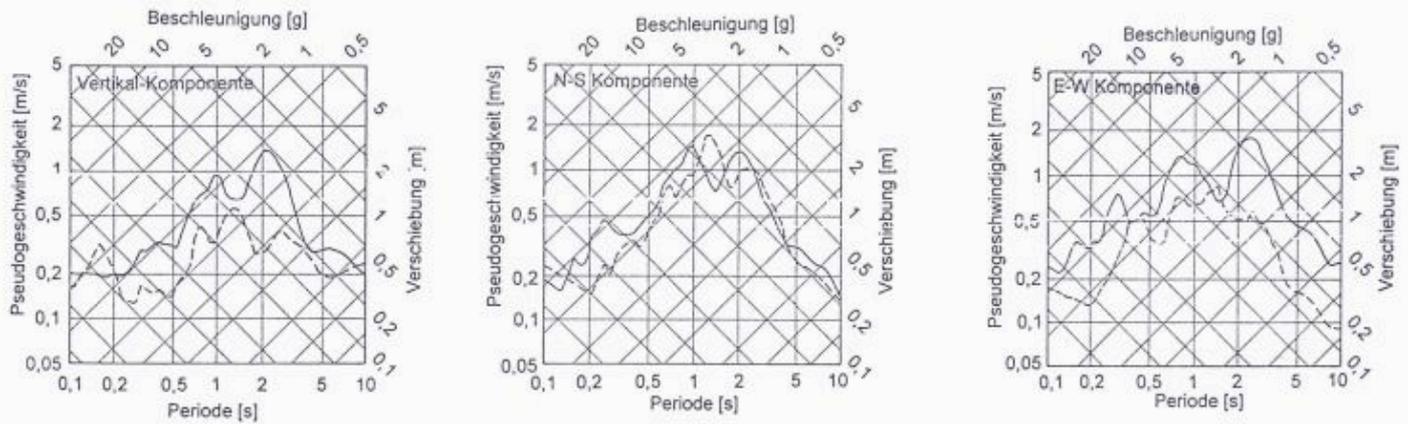
Bild 2.
Antwortspektrum 5% Dämpfung (Geo Research Institute, Osaka).

— = «Kobe Motoyama»;
- - - = «Kobe University»

Ähnliche rotationssymmetrische Schadenbilder auf mittlerer Höhe konnten auch bei einer Reihe von runden Stahlbeton- und Stahlstützen beobachtet werden. Das Ende der inneren Vertikalbewehrungslage bei den Stahlbetonstützen bzw. die Abstufung der Wandstärke der zylindrischen Stahlstützen dürften für das Auftreten der Schäden auf dieser Höhe verantwortlich sein. Die Rotationssymmetrie der Schäden lässt einen ungewöhnlich starken Einfluss der Vertikalbeschleunigung vermuten. Ebenfalls für diese Hypothese sprechen die grossen gemessenen Spektralwerte der Vertikalbeschleunigung von über 1 g bei hohen Frequenzen (ausgezogene Linie in Bild 2, links).

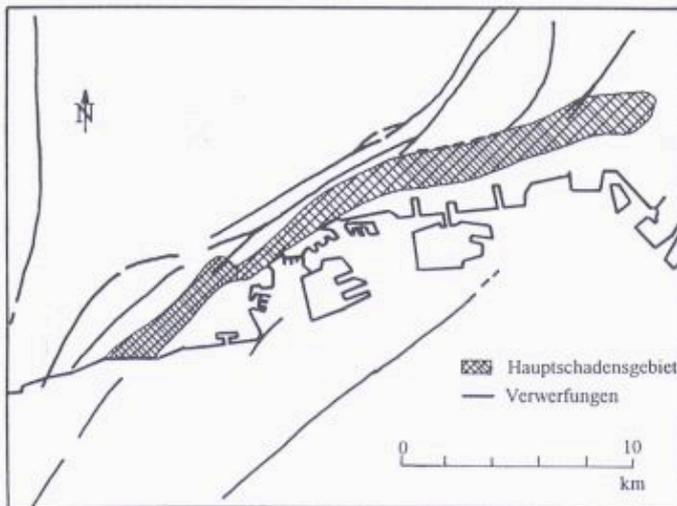
Das auffälligste – und bisher noch nicht wirklich verstandene – Merkmal dieses Bebens ist, dass die Hauptschadenszone einen rund 30 Kilometer langen und nur ein bis zwei Kilometer breiten Streifen darstellt (Bild 3). Die bergseitige Begrenzung folgt zwar teilweise, aber keinesfalls überall der Grenze zwischen Granit und Alluvium, und meerseitig liegen die Bereiche künstlicher Aufschüttungen im wesentlichen ausserhalb der Hauptschadenszone. Ungünstige lokale Untergrundeinflüsse scheinen deshalb auf den ersten Blick keine vorherr-

Bild 3.
Hauptschadensgebiet Grossraum Kobe
