**FEHLER-ERSCHEINUNGEN BEI DER  
FABRIKATION PHOTOGRAPHISCHER  
SCHICHTEN**

**PROMOTIONSARBEIT**

**ERNST ZÜND**

1954

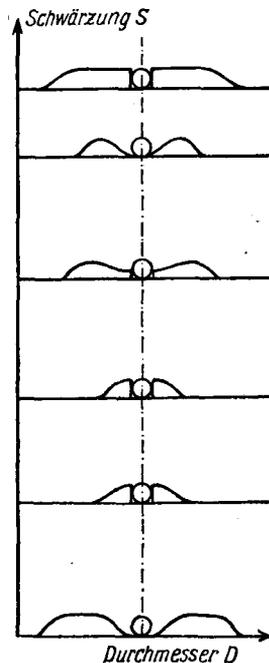
Sicherheit erkennen kann. Häufiger aber läßt das Hofbild keine eindeutigen Schlüsse ziehen über die Art des Erregers, weil verschiedene Substanzen einander ähnliche Bilder erzeugen. Immerhin ist es auch in diesem Falle wichtig, auf Grund des Hofbildes eine bestimmte kleine Auswahl der in Frage kommenden Substanzen treffen zu können. In einer hochempfindlichen Ammoniakemulsion geben unter gleichen Bedingungen einige Substanzen die in Abb. 27 gezeigten Höfe.

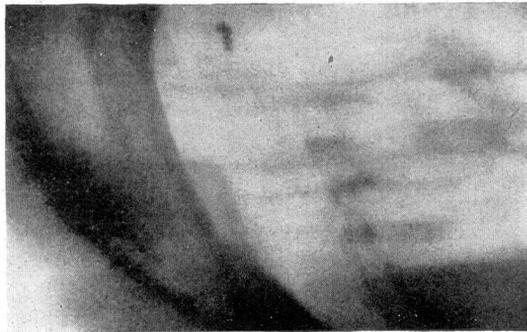
Abb. 71

Abb. 71. Kopie aus einer verschleierten Röntgenaufnahme. Der fleckige Schleier ist typisch für überlagertes Filmmaterial

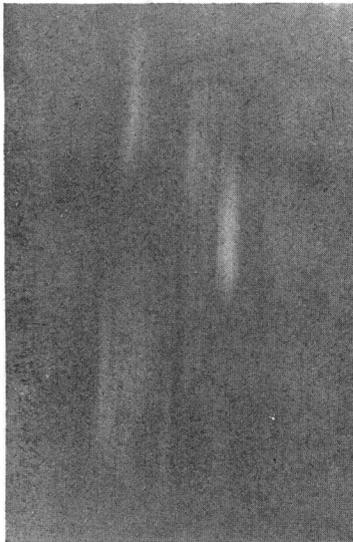
Abb. 84

Abb. 84. Scheuermarken von der zu nahe an den Schichtträger angestellten Anspülwalze auf Röntgenfilm. Beim Gleiten der Filmbahn auf der sich in entgegengesetzter Richtung drehenden, versilberten Anspülwalze wurden Spuren von metallischem Silber auf die Filmunterlage übertragen. Diese Stellen machten sich dann nach der Verarbeitung des Films als streifige, gelbe Flecken bemerkbar (Kontaktkopie)
