# Das grosse Hanshin-Erdbeben vom 17. Januar 1995

Koller, Martin G.; Studer, Jost A.; [Wenk, Thomas](#)

Schweizer Ingenieur und Architekt 113(11)

## Das Grosse Hanshin-Erdbeben vom 17. Januar 1995

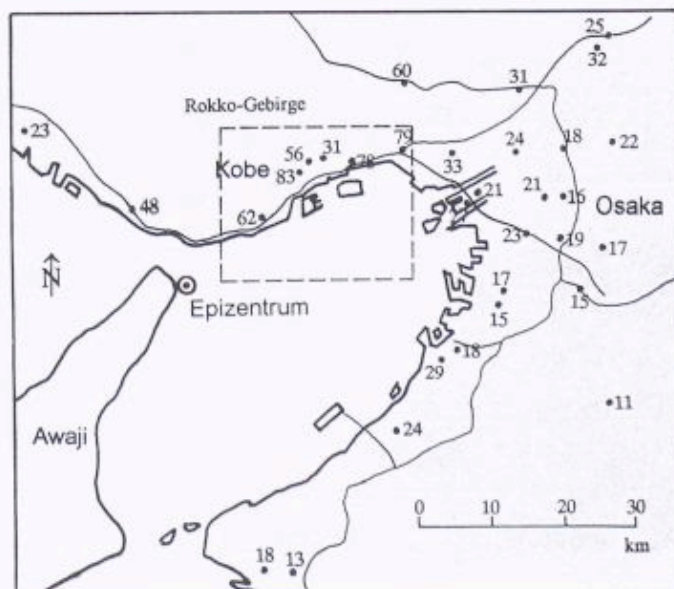
Bild 1.  
Gerundete horizontale Spitzenbodenbeschleunigungen

In Bild 1 sind die maximalen Werte der horizontalen Bodenbeschleunigungen eingetragen, die entweder direkt gemessen oder aus Geschwindigkeitsmessungen errechnet wurden. Im alluvialen Bereich sind an verschiedenen Orten Werte bis über 80% g horizontal zu verzeichnen, was einmal mehr unterstreicht, dass auch auf Lockergestein so hohe Werte möglich sind.

Allein, diese Interpretation hält einer genaueren Prüfung nicht stand. Wäre die Bruchfläche des Bebens tatsächlich überall unterhalb der Hauptschadenszone verlaufen, so hätten sich die Stationen «Kobe University» ( $a_{\max} = 31\%$  g in Bild 1) und «Kobe Motoyama» ( $a_{\max} = 78\%$  g in Bild 1), soweit aus den verfügbaren Karten hervorgeht, auf den einander gegenüberliegenden Seiten der Bruchfläche befunden. Die Polarisierung der horizontalen Bodenbewegungen ist aber an beiden Orten dieselbe, was für dieselbe Seite spricht. Auch die Lokalisierung der zahlreichen Nachbeben, deren Hypozentren gewöhnlich in und vor allem am Rand der Hauptbruchfläche liegen, widerspricht der erwähnten Hypothese: Der Bruch dürfte sich vielmehr entlang den in Bild 3 gezeichneten, bekannten Verwerfungssegmenten und damit längs dem nordwestlichen Stadtrand ausgebildet haben. Die schmale Hauptschadenszone müsste damit doch überwiegend auf Standorteinflüsse zurückzuführen sein. Weshalb aber zeigten dann die Bereiche der Aufschüttungen nicht die grössten Schäden, wie dies gewöhnlich zu beobachten ist?

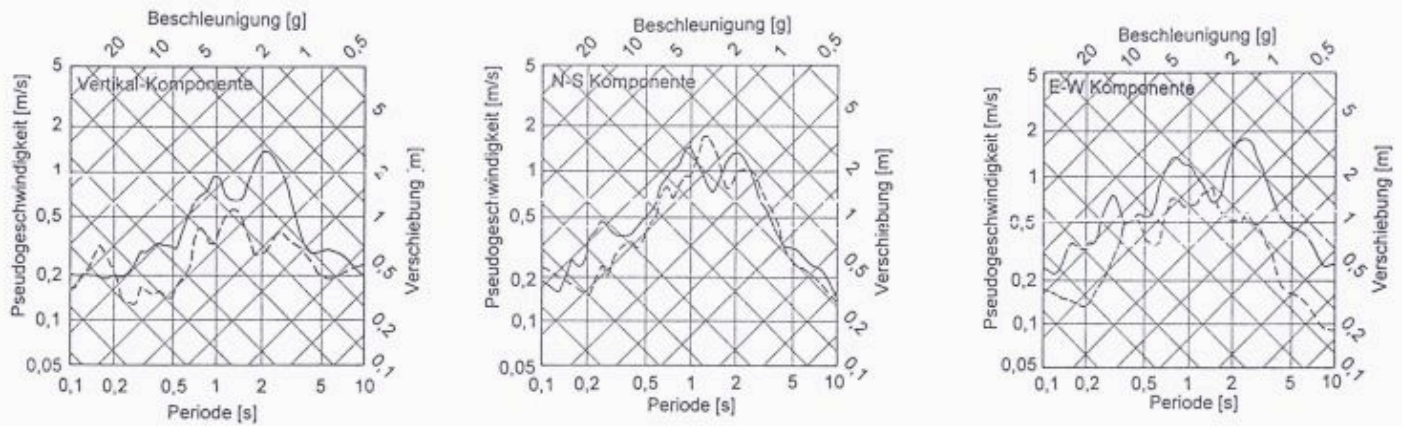
Bild 2.  
Antwortspektrum 5% Dämpfung (Geo Research Institute, Osaka).

— = «Kobe Motoyama»;  
- - - = «Kobe University»

Was den Raum Kobe anbetrifft, so sind bisher nur zwei Seismogramme des Hauptbebens öffentlich zugänglich. Es handelt sich um Geschwindigkeitsmessungen in den Stationen «Kobe University» auf Fels und «Kobe Motoyama» auf Alluvium, wobei letztere leider bei 400 mm/s gesättigt wurde. Trotzdem liessen sich aus den ungesättigten Teilen Akzelerogramme und wenigstens näherungsweise Antwortspektren errechnen (Bild 2). Einmal mehr wurde damit widerlegt, dass die maximal auftretenden Beschleunigungswerte in den Antwortspektren auf mittelsteifen alluvialen Böden höchstens gleich gross oder gar kleiner seien als die maximalen Werte auf Fels. Im weiteren fällt auf, dass für einen «strike-slip»-Mechanismus ausgesprochen hohe vertikale Bodenbeschleunigungen aufgetreten sind, was sich mit der unmittelbaren Herdnähe erklären lässt.

Ähnliche rotationssymmetrische Schadenbilder auf mittlerer Höhe konnten auch bei einer Reihe von runden Stahlbeton- und Stahlstützen beobachtet werden. Das Ende der inneren Vertikalbewehrungslage bei den Stahlbetonstützen bzw. die Abstufung der Wandstärke der zylindrischen Stahlstützen dürften für das Auftreten der Schäden auf dieser Höhe verantwortlich sein. Die Rotationssymmetrie der Schäden lässt einen ungewöhnlich starken Einfluss der Vertikalbeschleunigung vermuten. Ebenfalls für diese Hypothese sprechen die grossen gemessenen Spektralwerte der Vertikalbeschleunigung von über 1 g bei hohen Frequenzen (ausgezogene Linie in Bild 2, links).

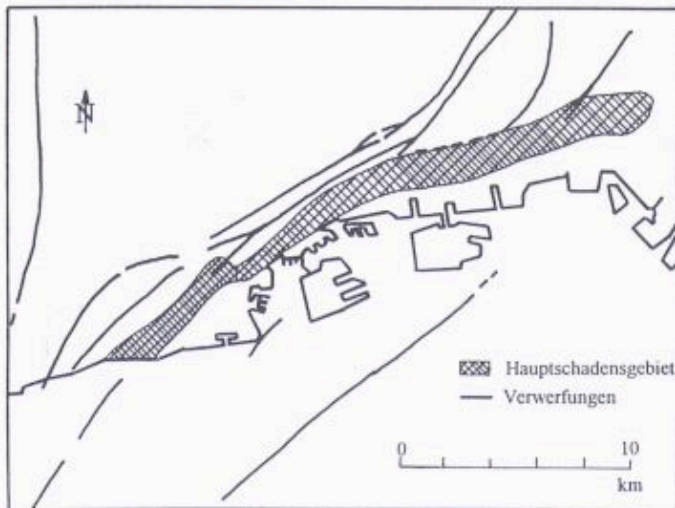
Bild 3.  
Hauptschadensgebiet Grossraum Kobe

Das auffälligste – und bisher noch nicht wirklich verstandene – Merkmal dieses Bebens ist, dass die Hauptschadenszone einen rund 30 Kilometer langen und nur ein bis zwei Kilometer breiten Streifen darstellt (Bild 3). Die bergseitige Begrenzung folgt zwar teilweise, aber keinesfalls überall der Grenze zwischen Granit und Alluvium, und meerseitig liegen die Bereiche künstlicher Aufschüttungen im wesentlichen ausserhalb der Hauptschadenszone. Ungünstige lokale Untergrundeinflüsse scheinen deshalb auf den ersten Blick keine vorherr-

schende Rolle gespielt zu haben, was zahlreiche Experten dazu verleitet hat, die schmale Hauptschadenszone als Abbild der unmittelbar unter ihr liegenden Bruchfläche zu erklären.
